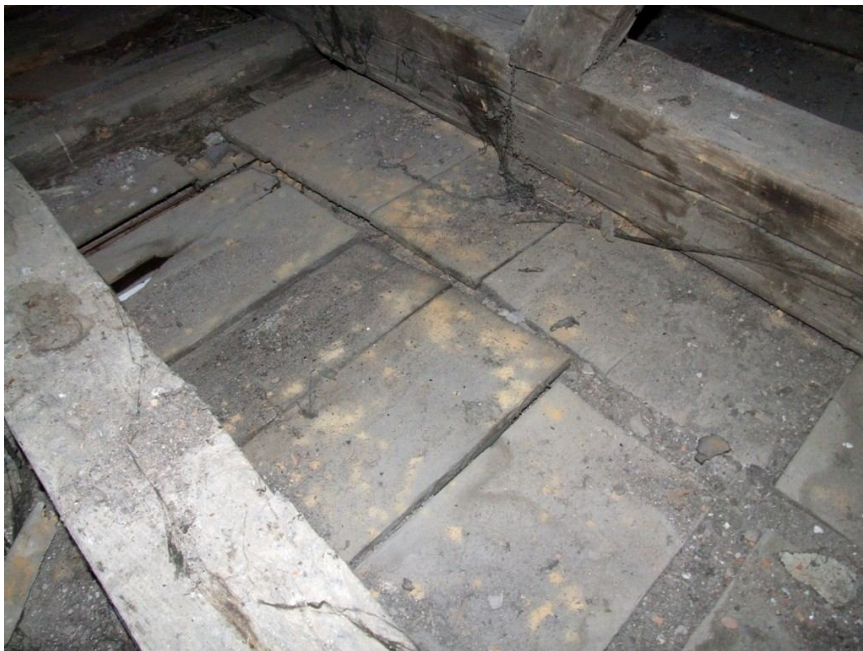
A festett kazettás mennyezett szennyezett és rovarfertőzött hátoldala

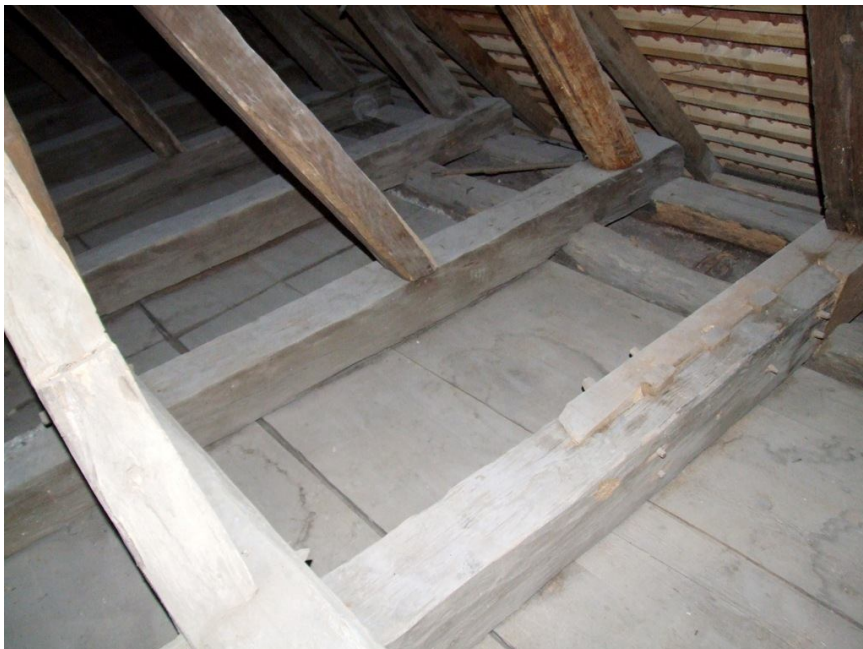
A festett kazettás mennyezett hátoldala a tisztítást követően

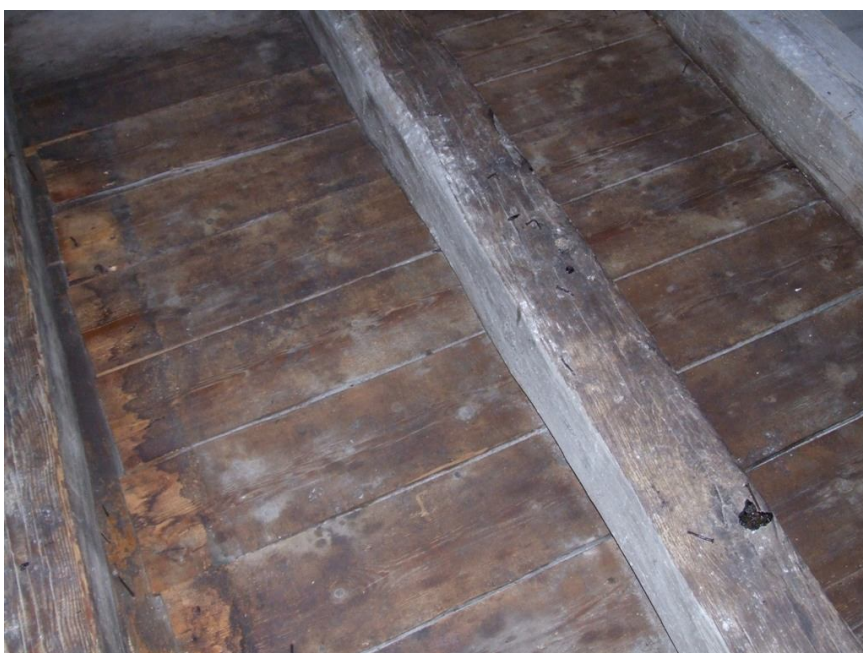
A festett kazettás mennyezett letisztított hátoldalának biológiai kártevők elleni megszüntető és megelőző fertőtlenítése

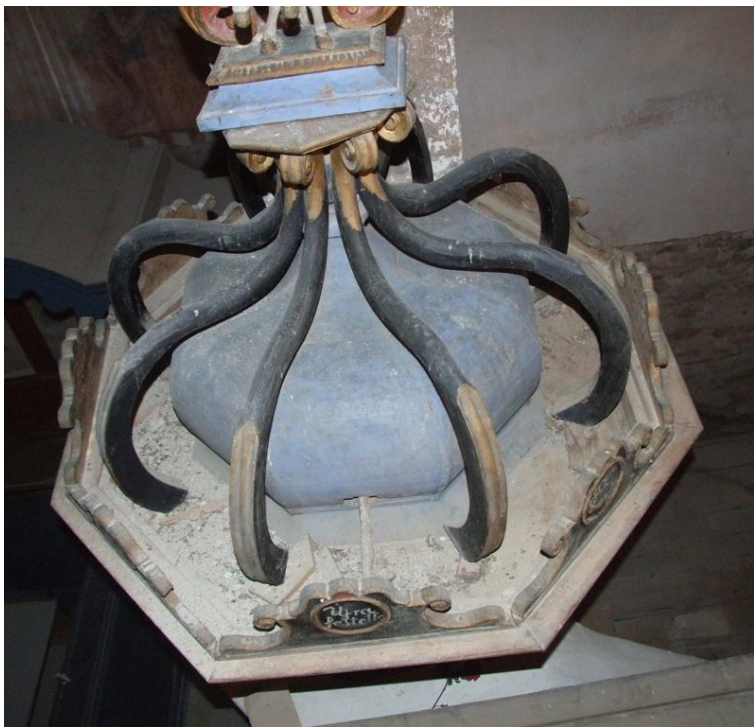
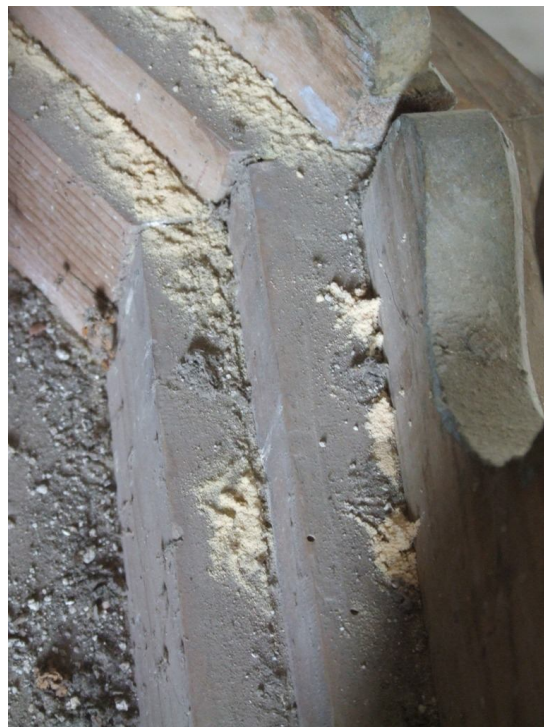
A szószékkorona erőteljesen szennyezett felülete és rovarfertőzött faanyaga a helyreállítás előtt

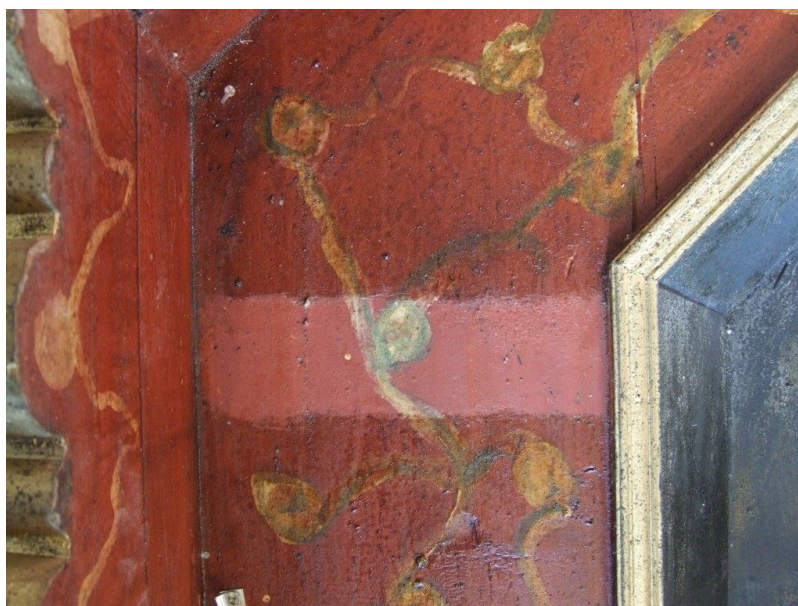
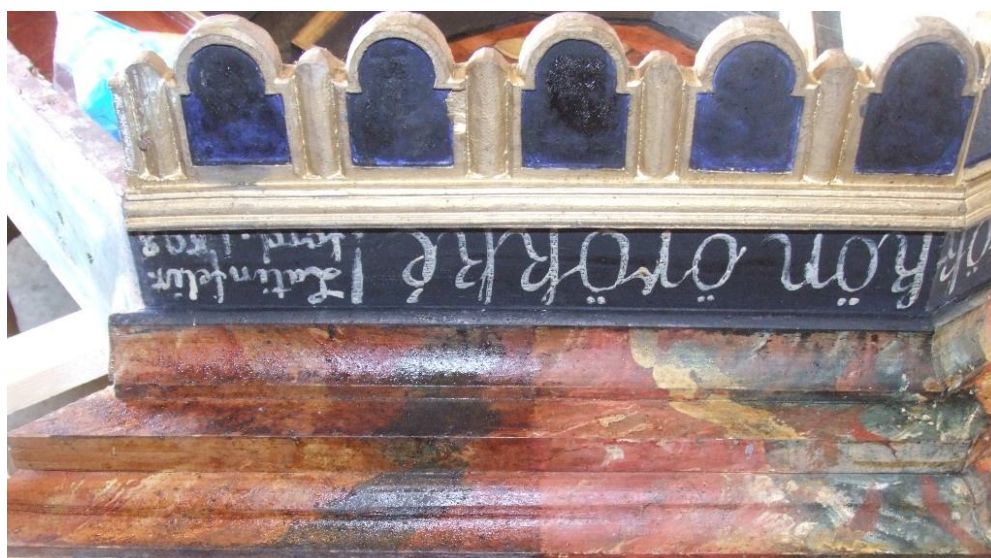
A festett felület feltárása, tisztítása.  
Feltárási próbák.

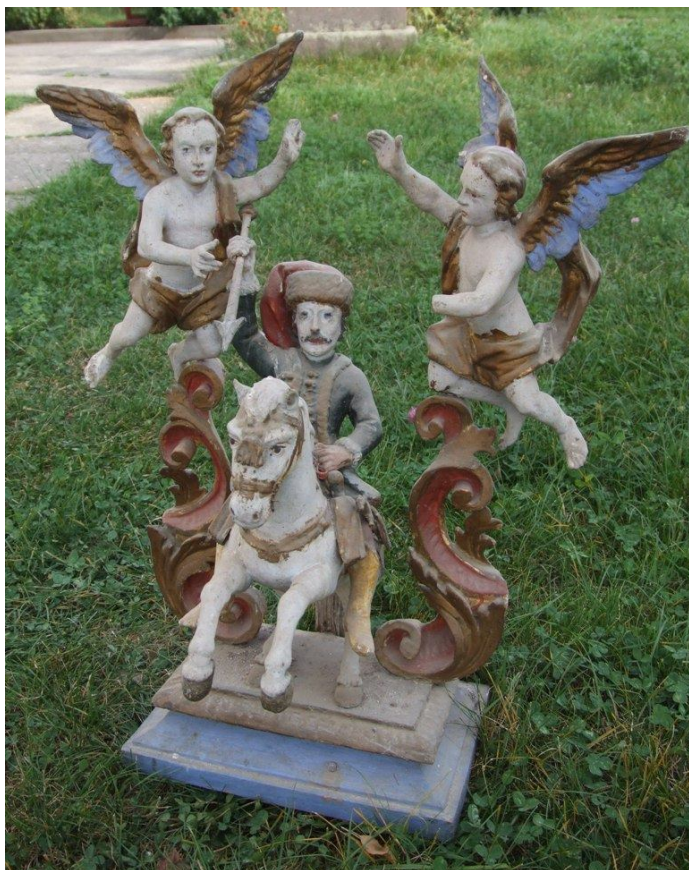
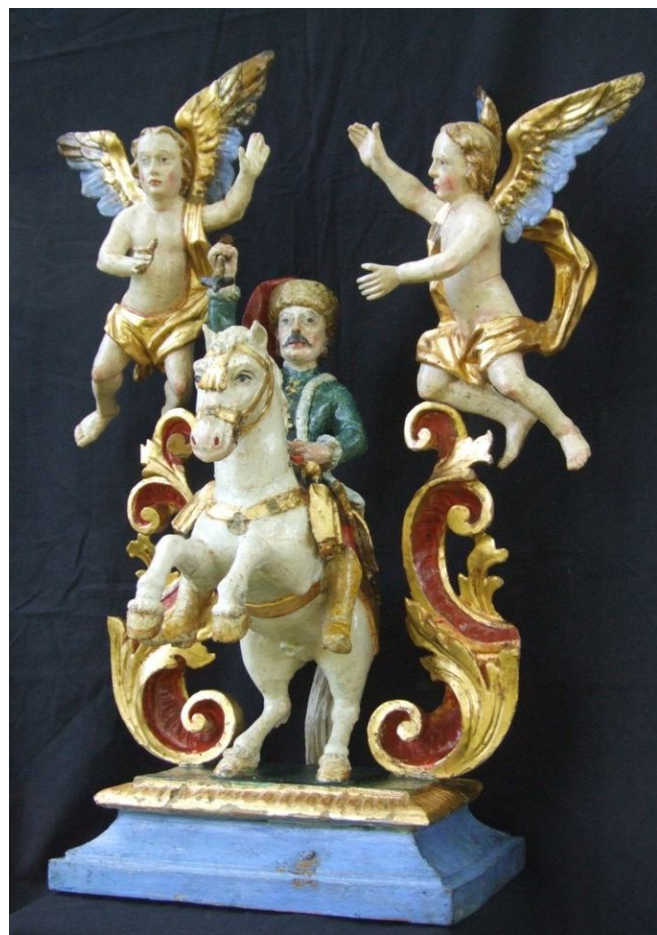
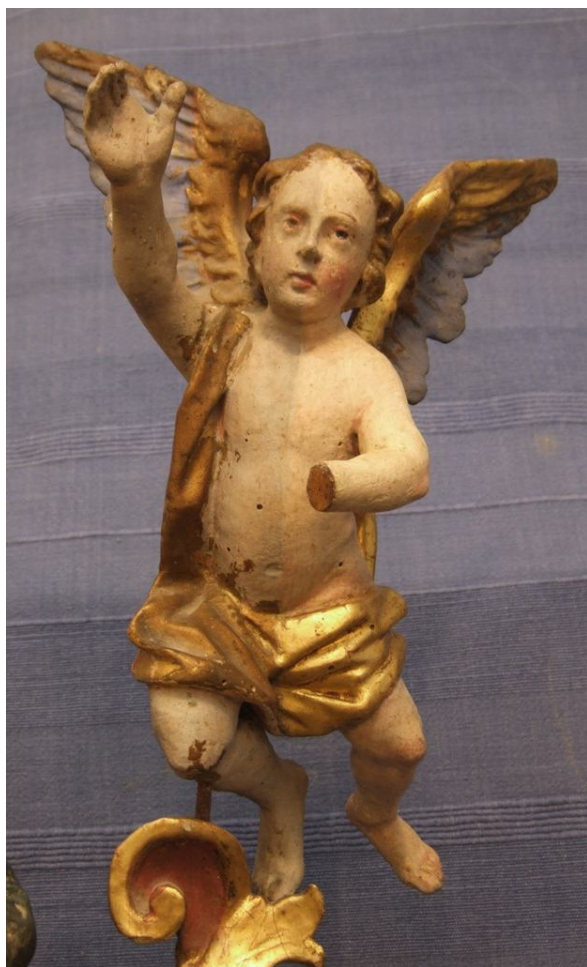
A szószékkorona csúcsára helyezett szoborkompozíció a helyreállítás előtt és után

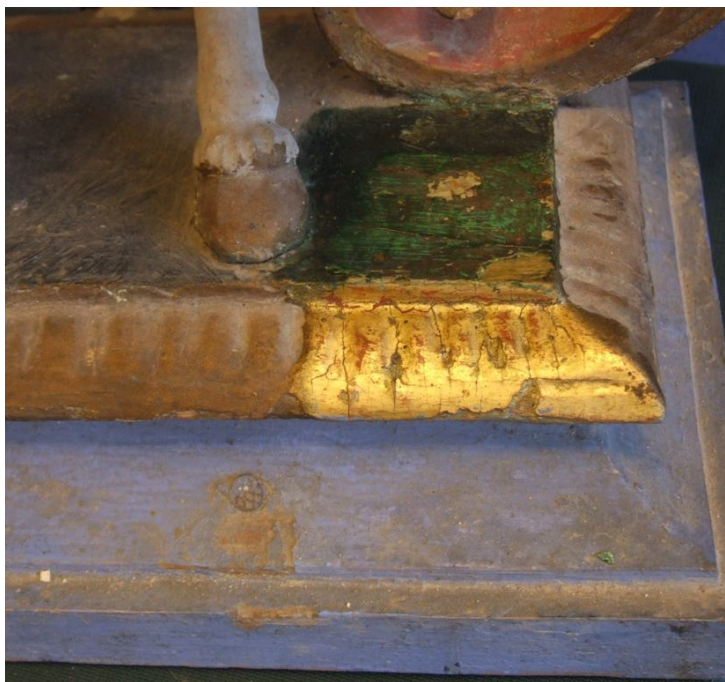
Angyalszobor félbe tisztított állapotban

Feltárási próba a szoborkompozíció talapzatán

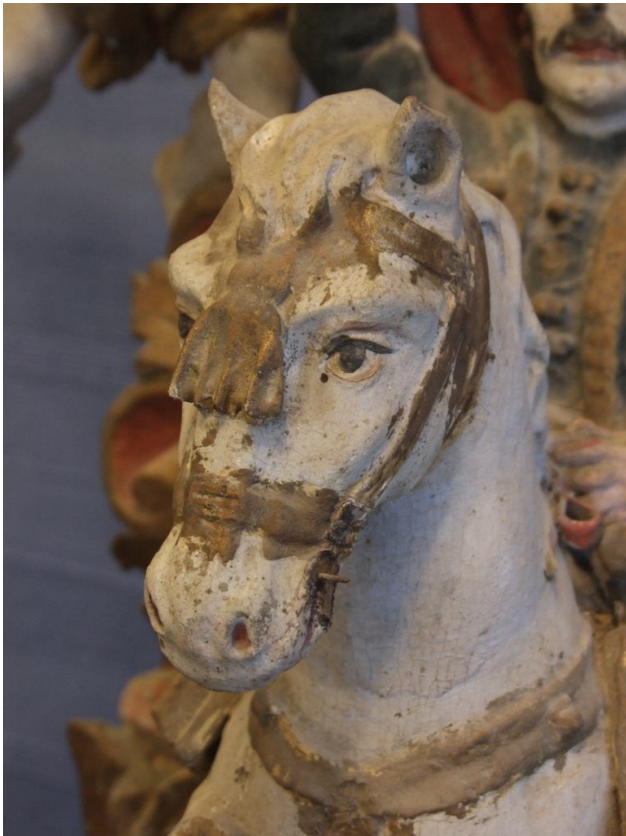
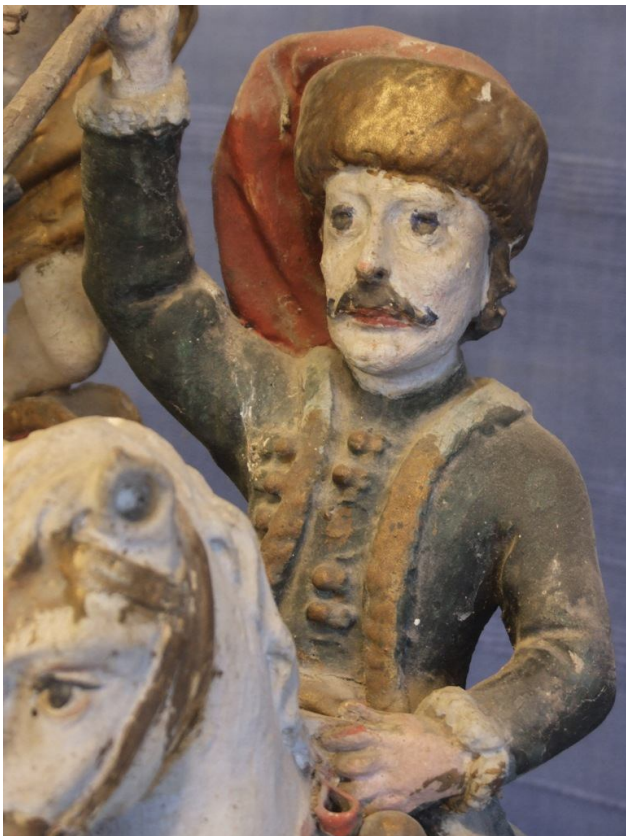
Részletek a szoborról a helyreállítás,  
feltárás előtti átfestett állapotban

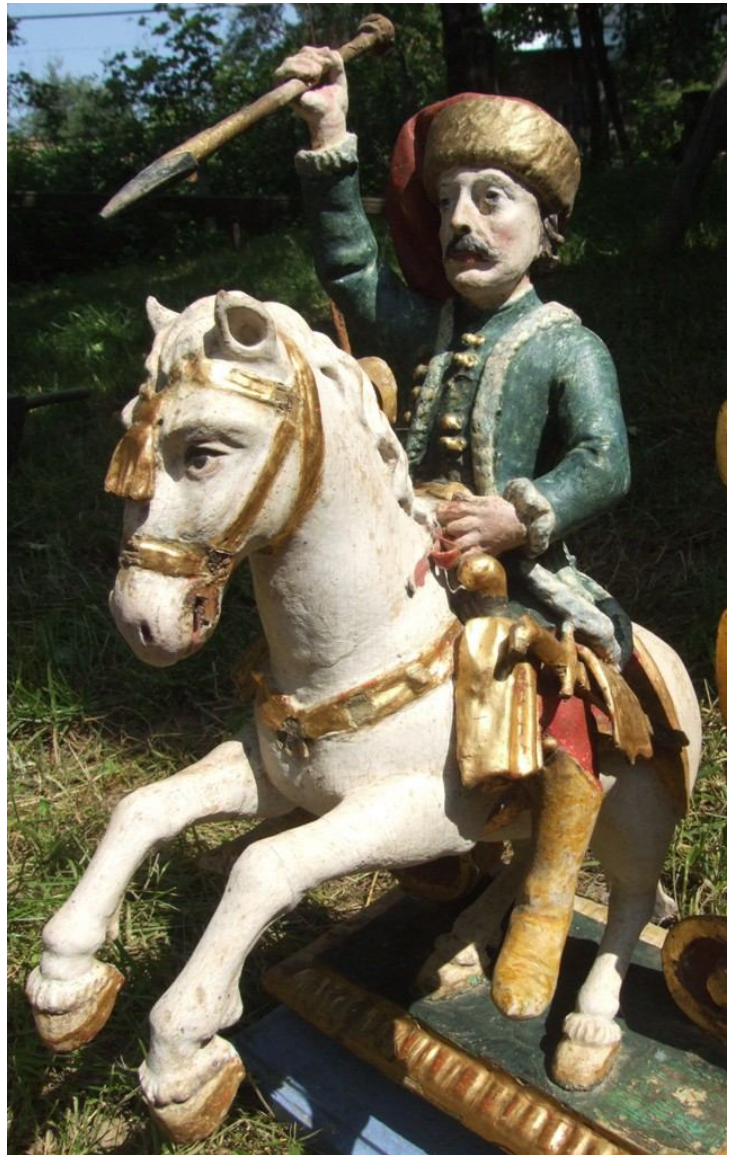
... és a tisztítást, feltárást követően

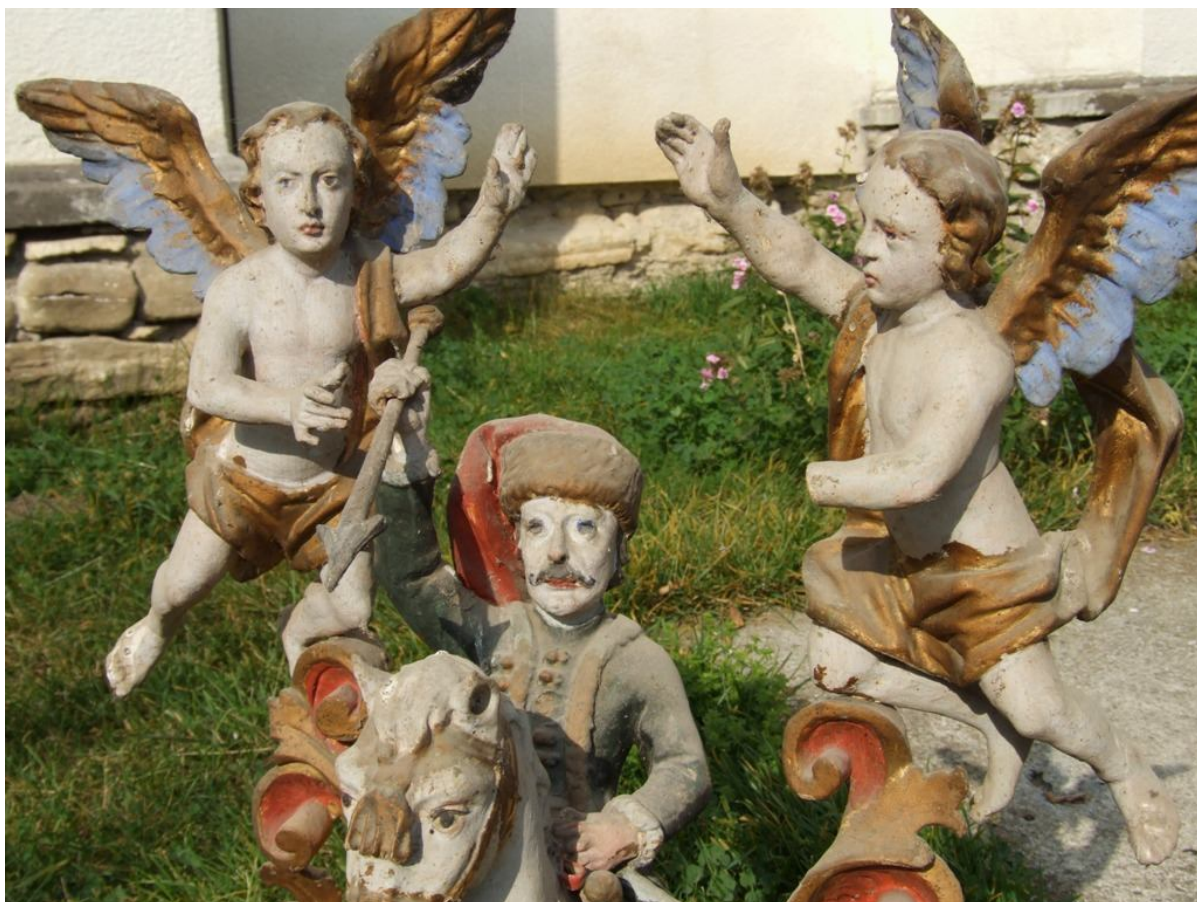
Részlet a szoborról a helyreállítás, feltárás előtti átfestett állapotban

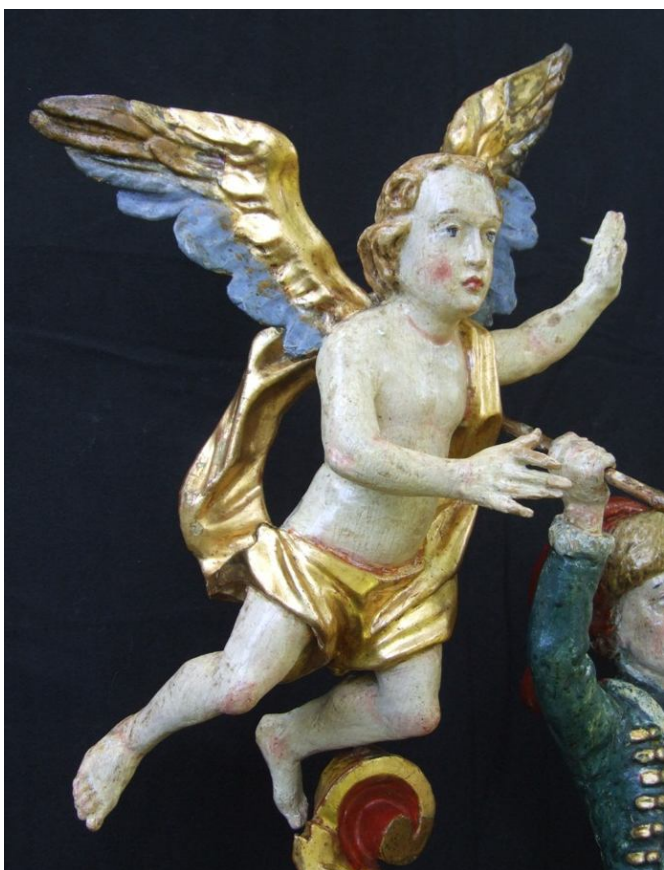
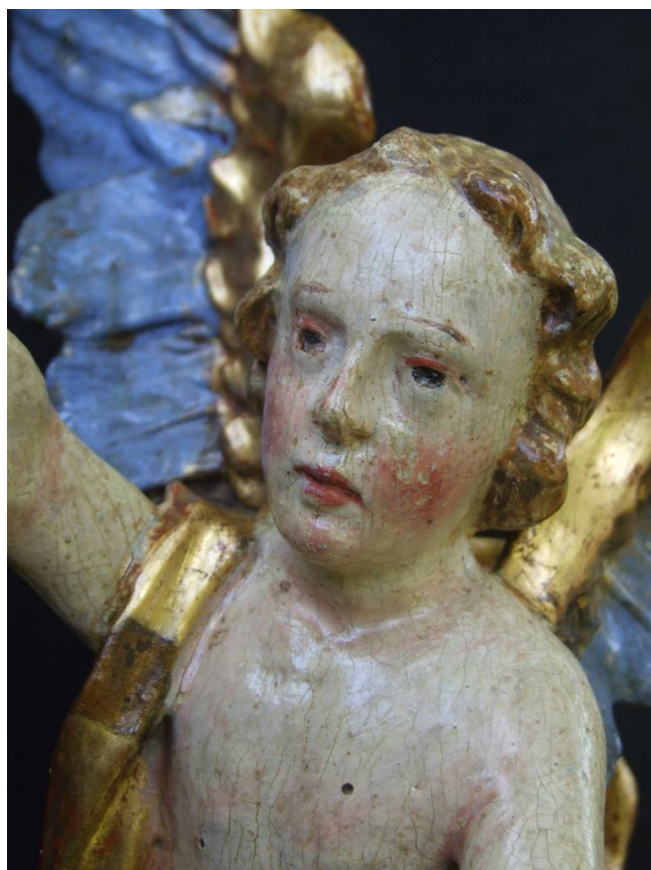
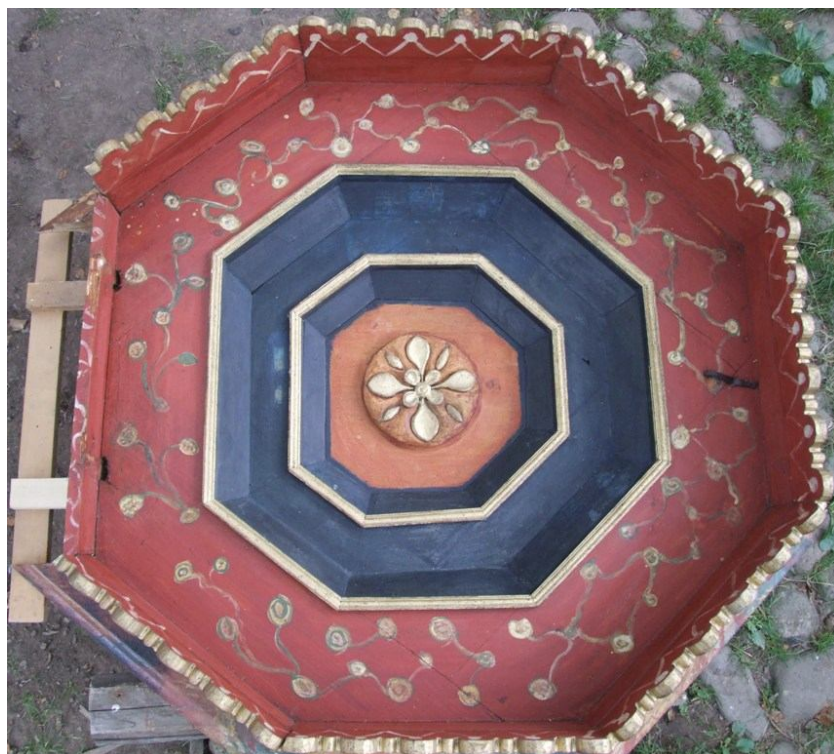
... és a helyreállítást követően

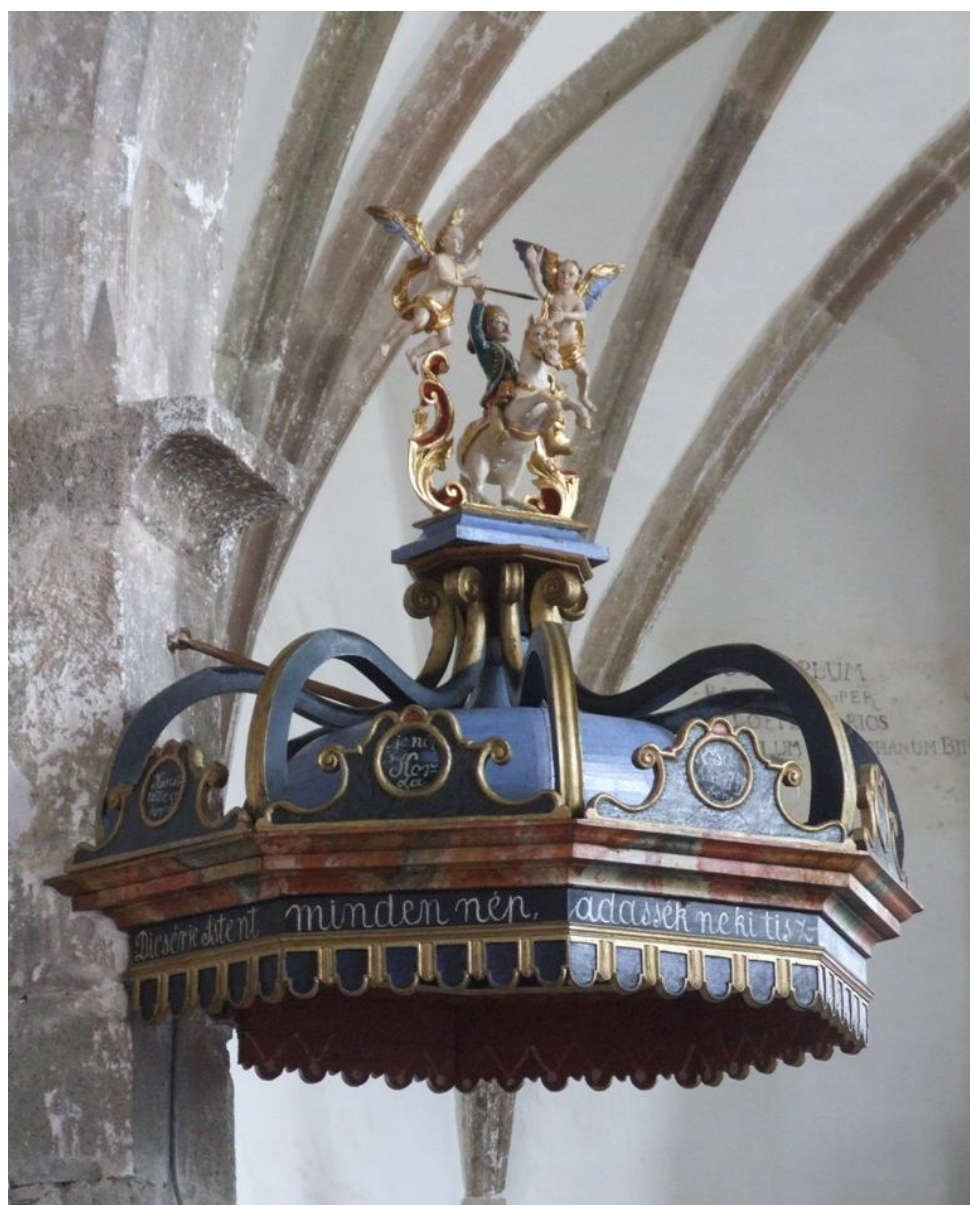
A szószékkorona a helyreállítást és visszaszerelést követően

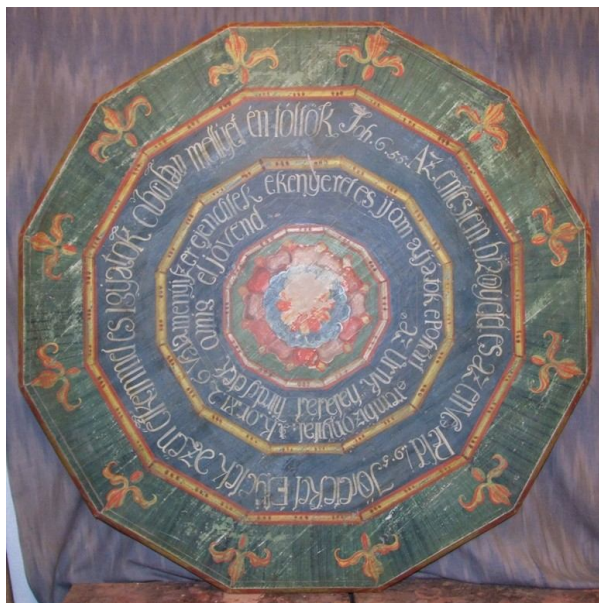
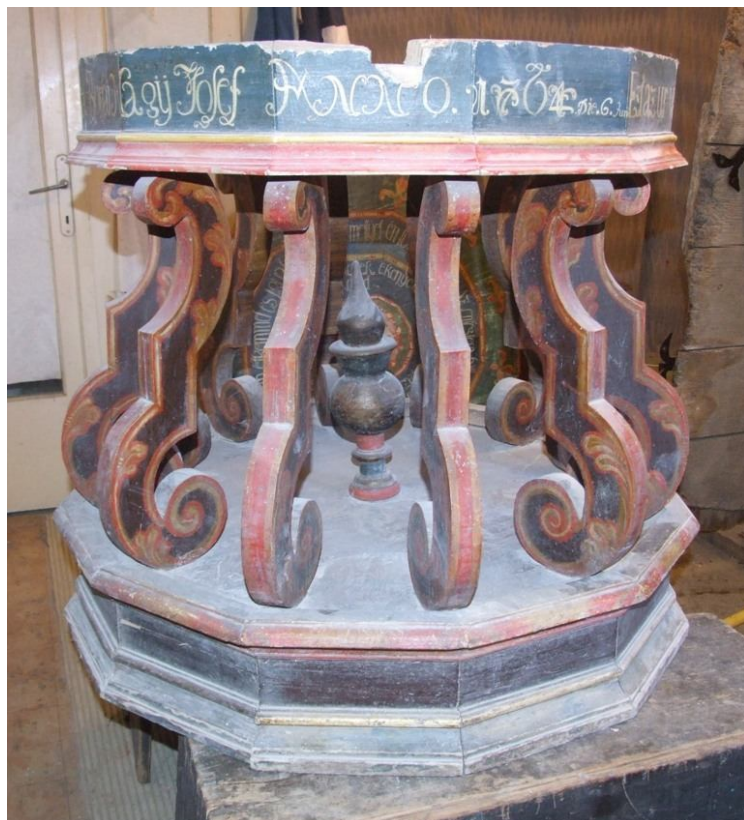
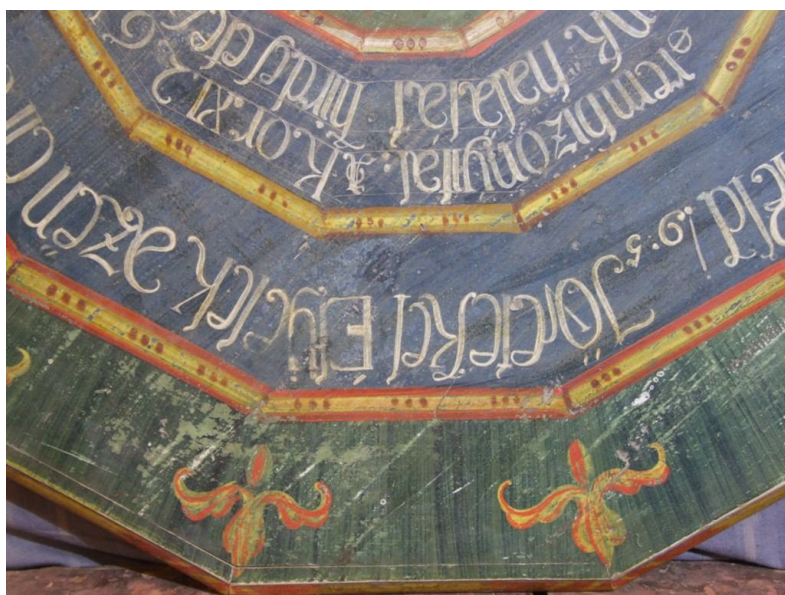
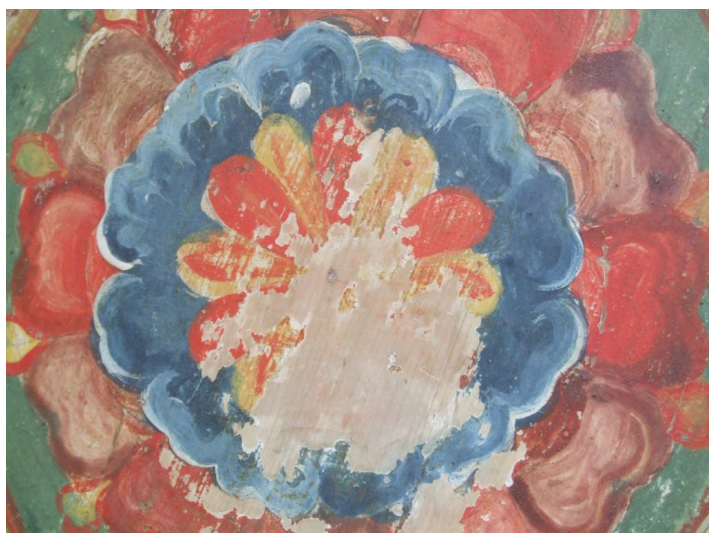
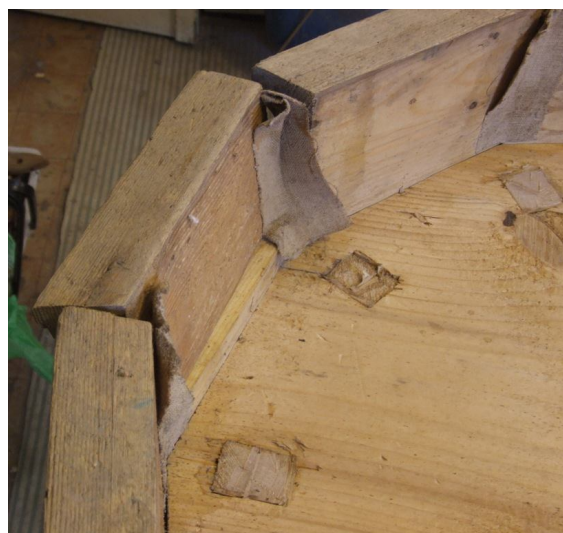
Az úrasztala a helyreállítás előtt

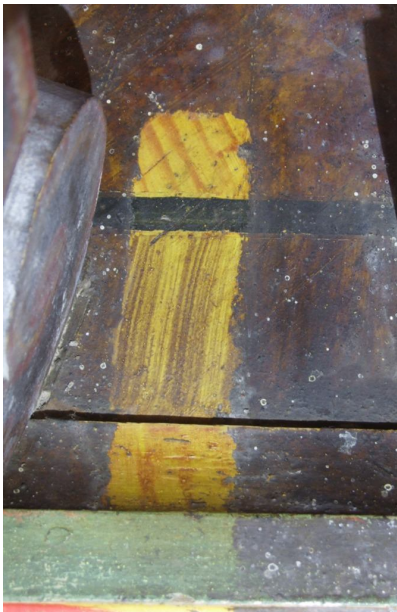
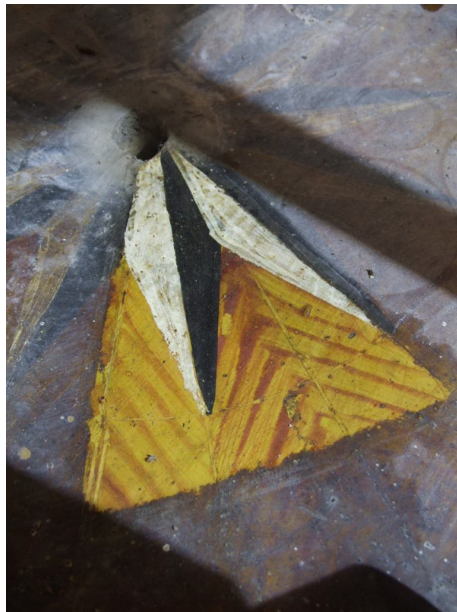
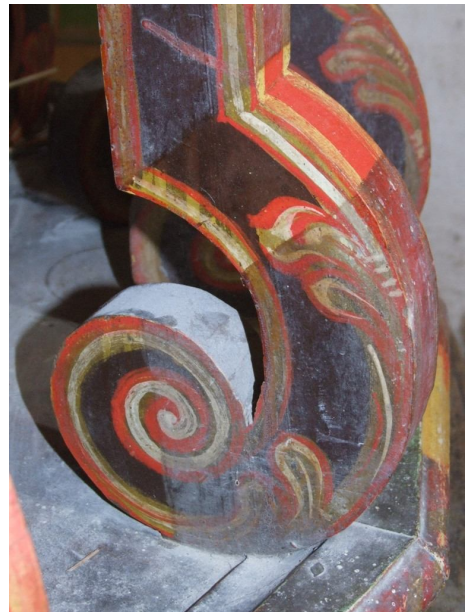
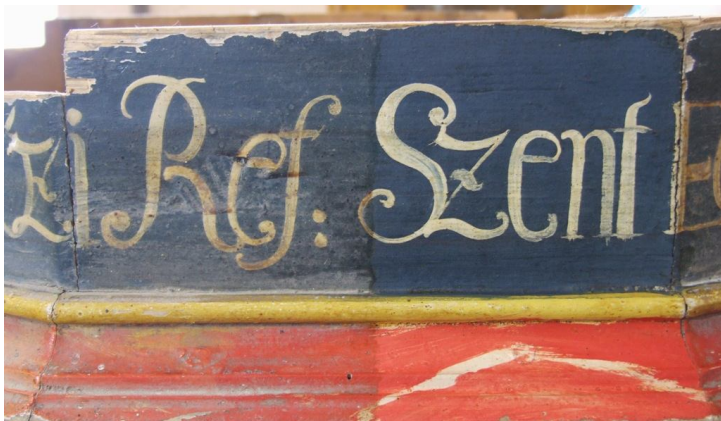
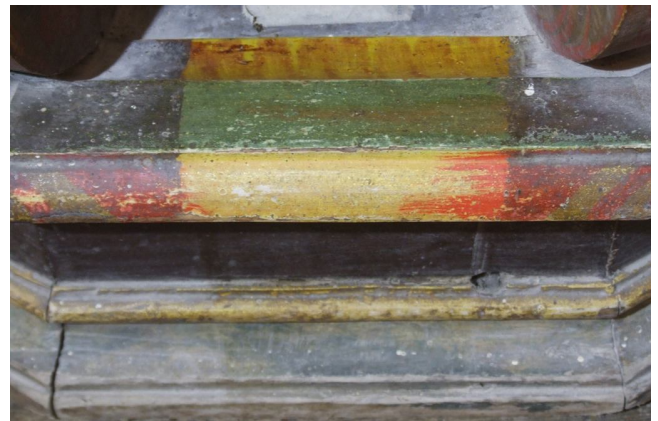
Feltárási, tisztítási próbák az úrasztala felületén

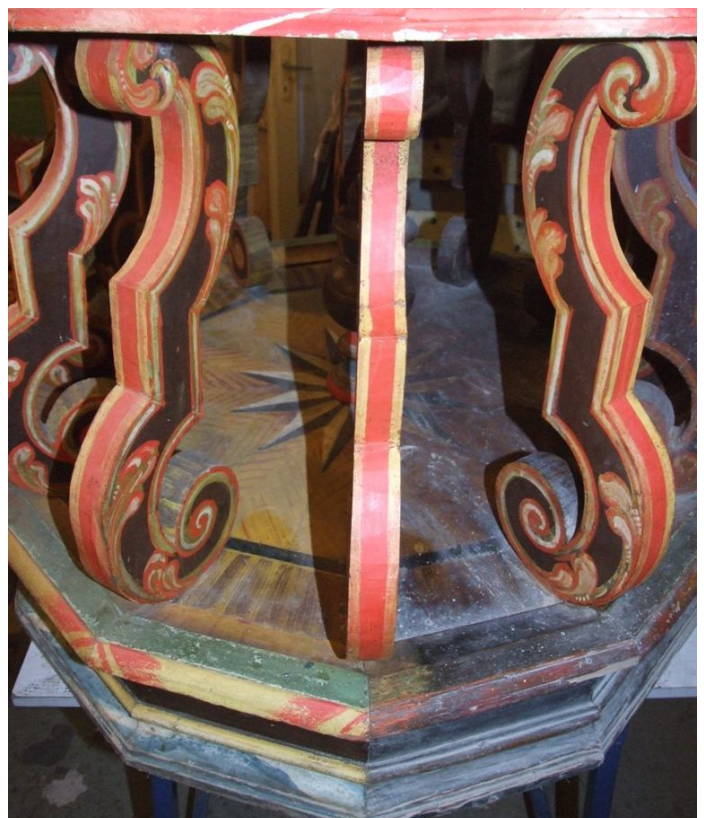
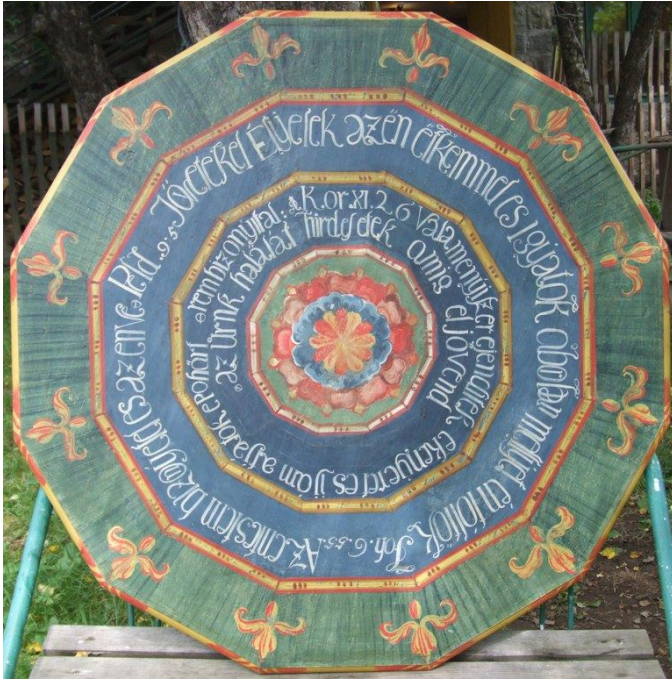
Az úrasztala félbetisztított állapotban

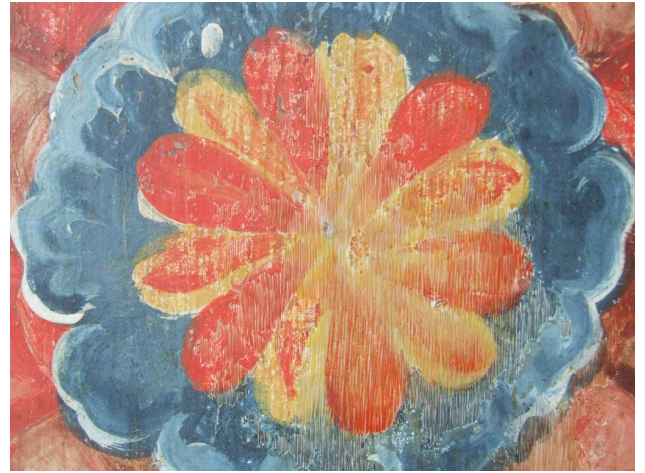
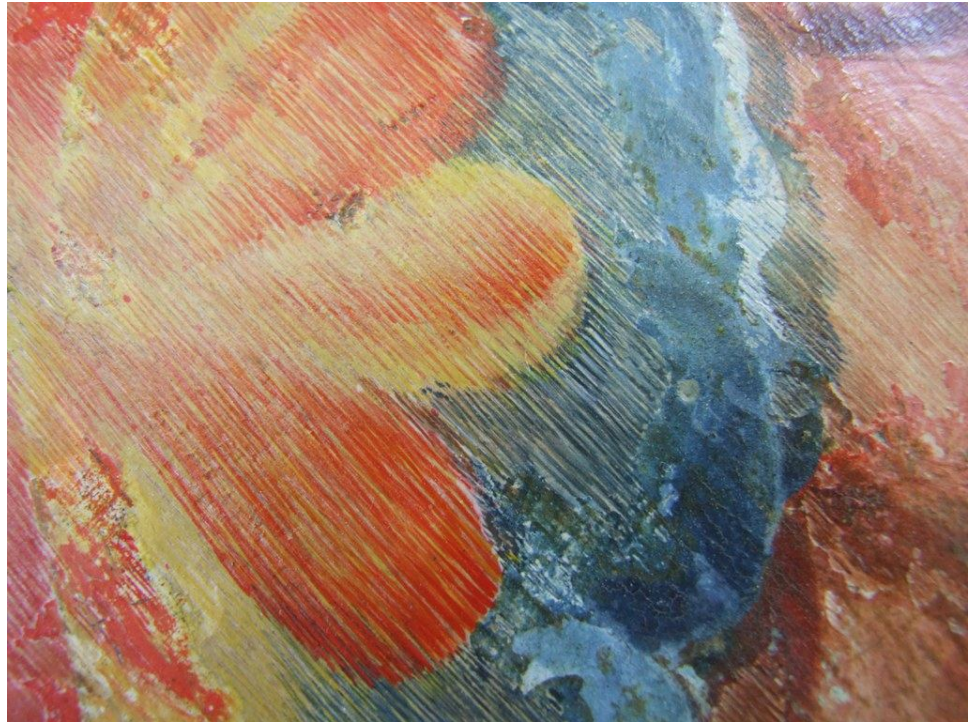
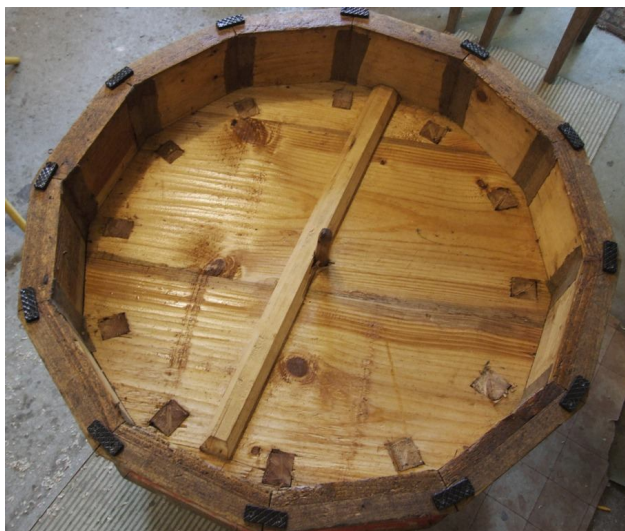
Az asztal tisztítás és retus után

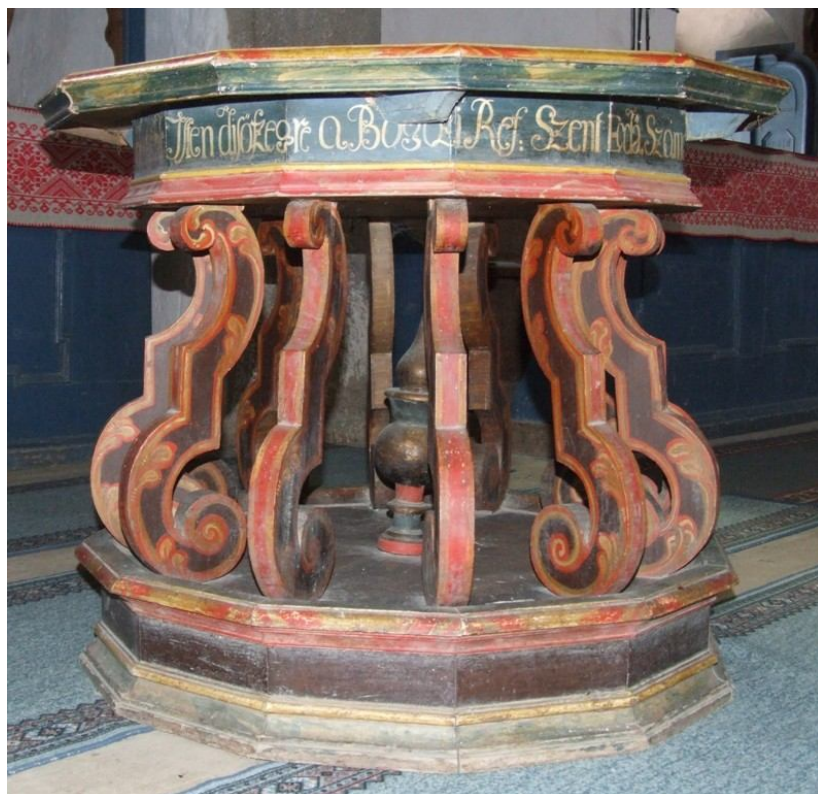
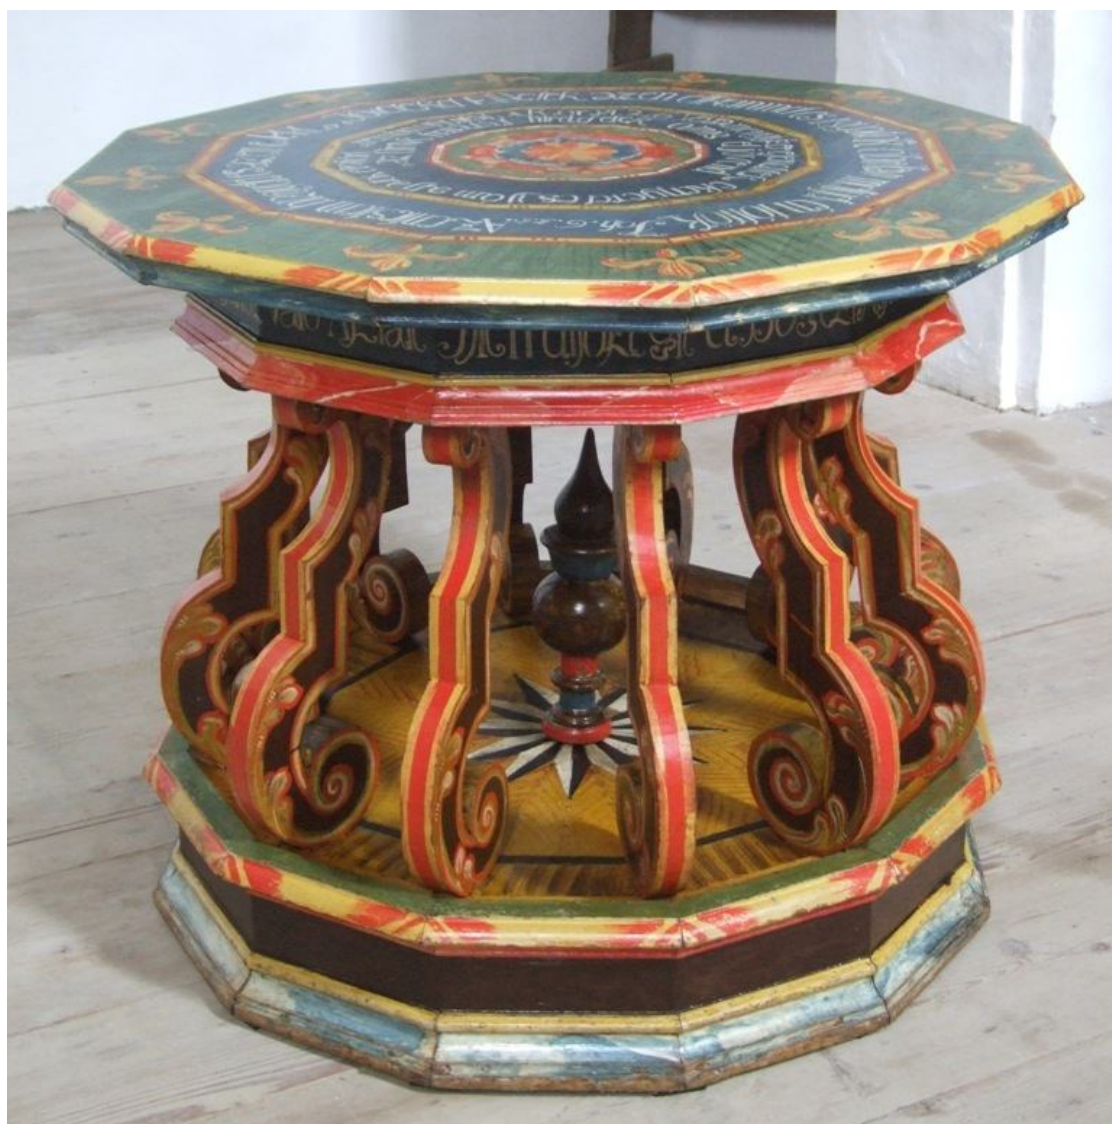
Az úrasztala alsó része a tisztítást, szerkezeti megerősítést, fertőtlenítést, konzerválást követően.

Az úrasztala restaurálás előtt és után

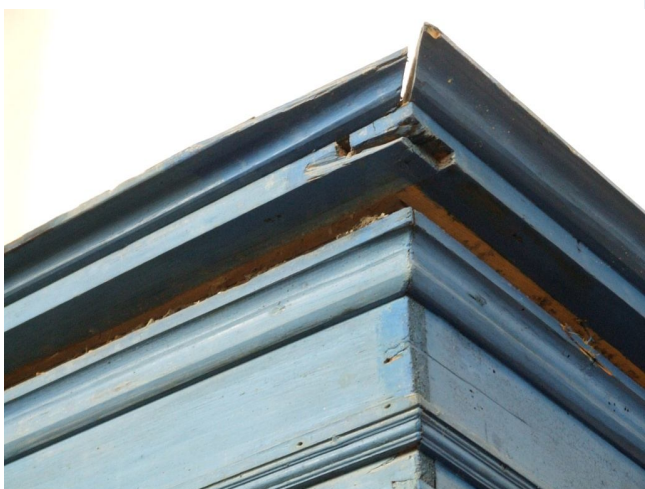
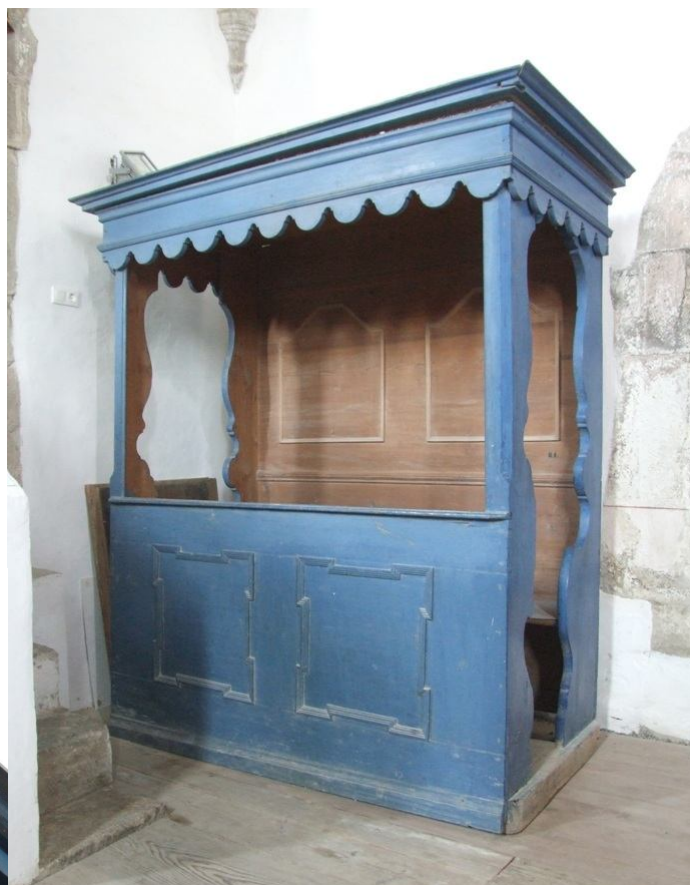
A szentélyben levő két háttas pad állagmegóvása

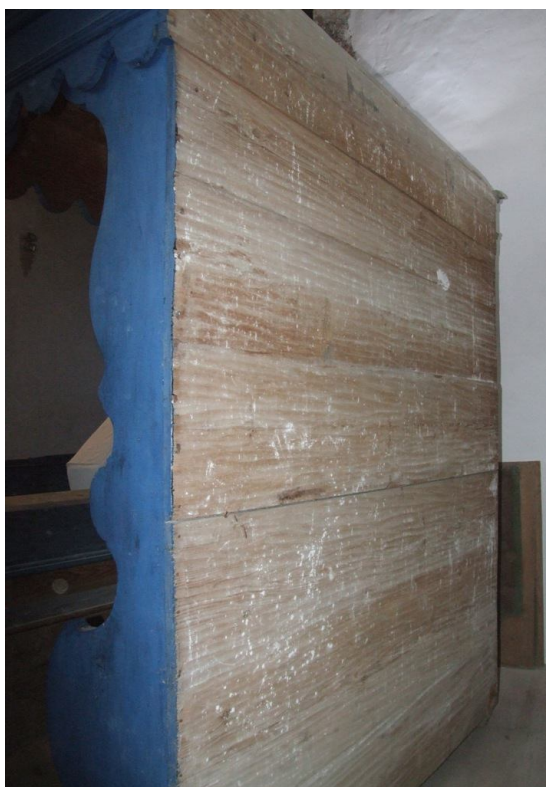
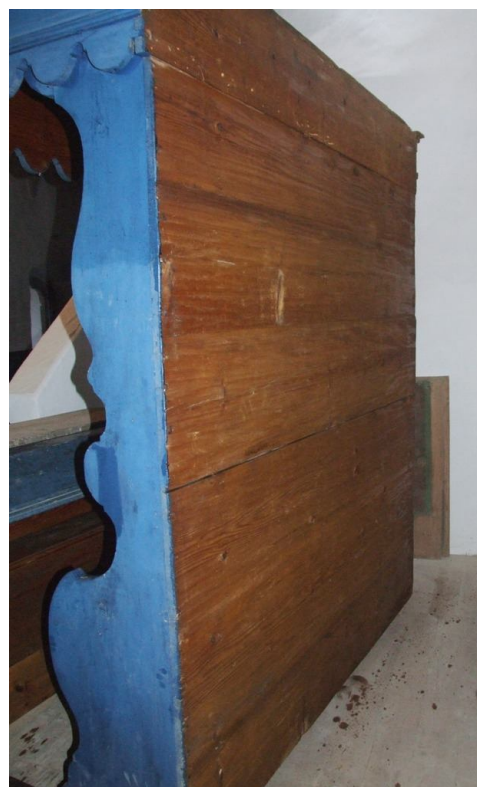
A szennyezett, mésszel összepriccolt hátoldal tisztítása és fertőtlenítése

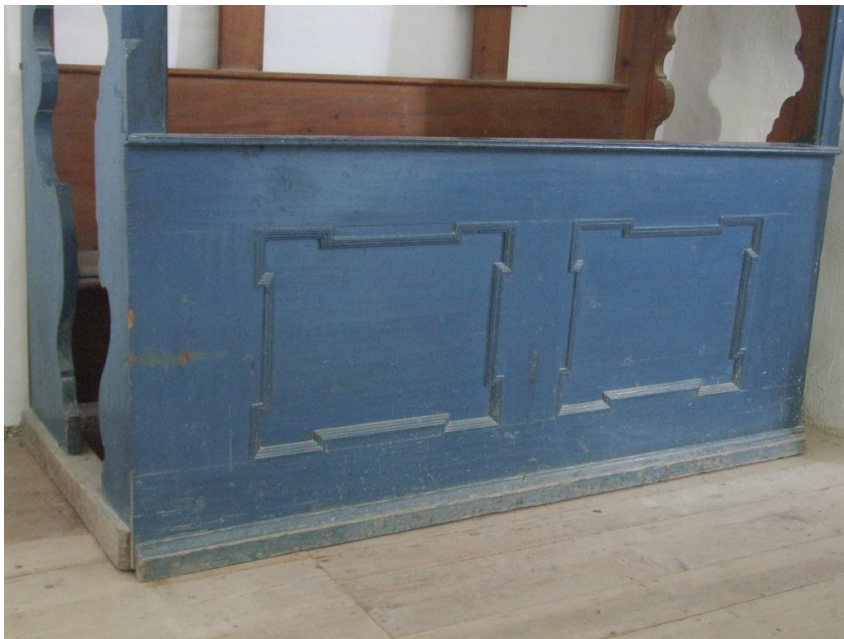
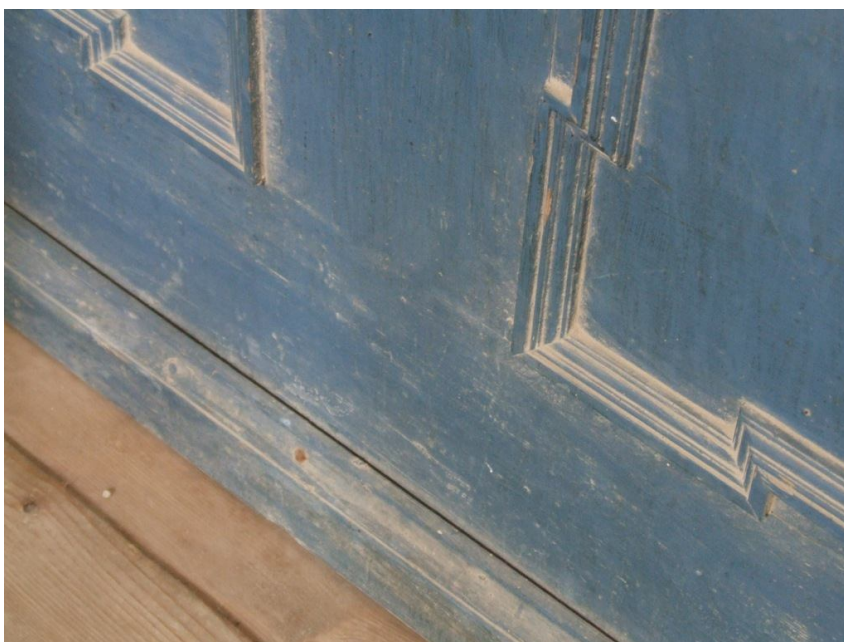
A padok szennyezett felülete

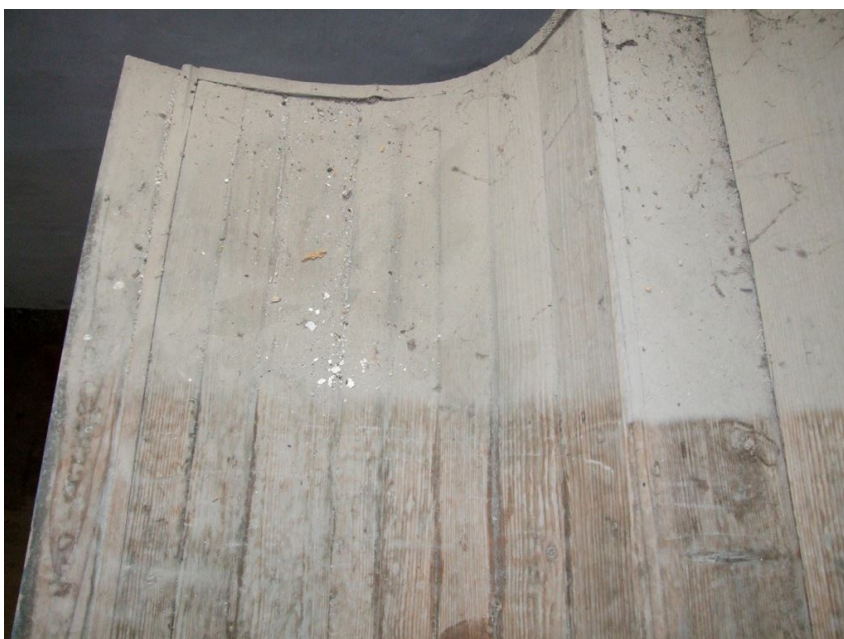
A pad teteje tisztítás közben
