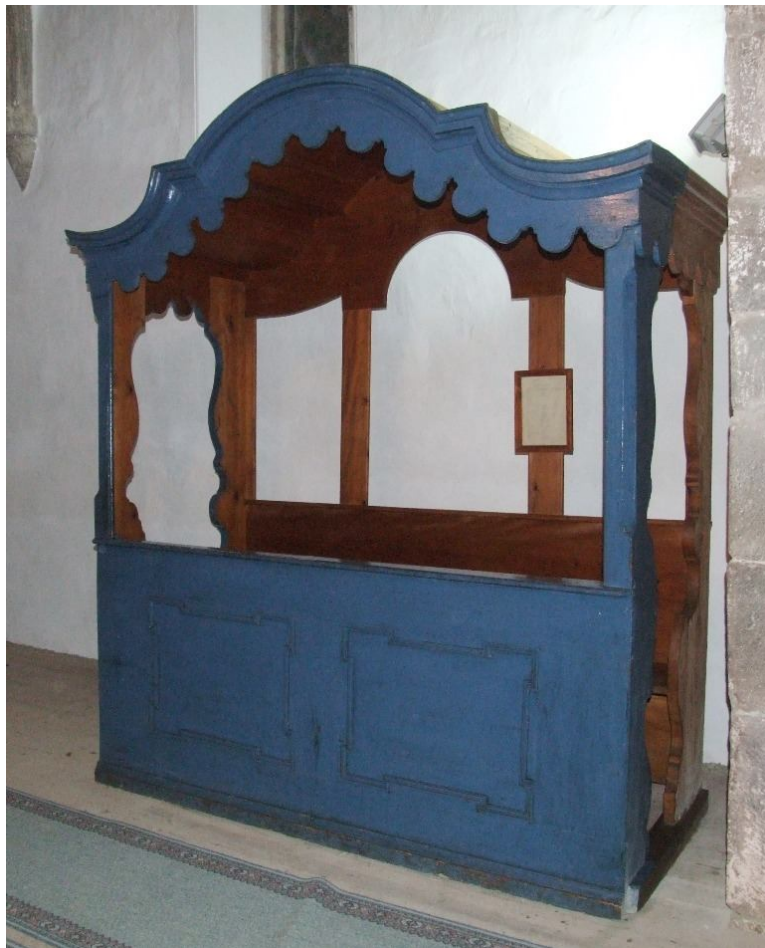
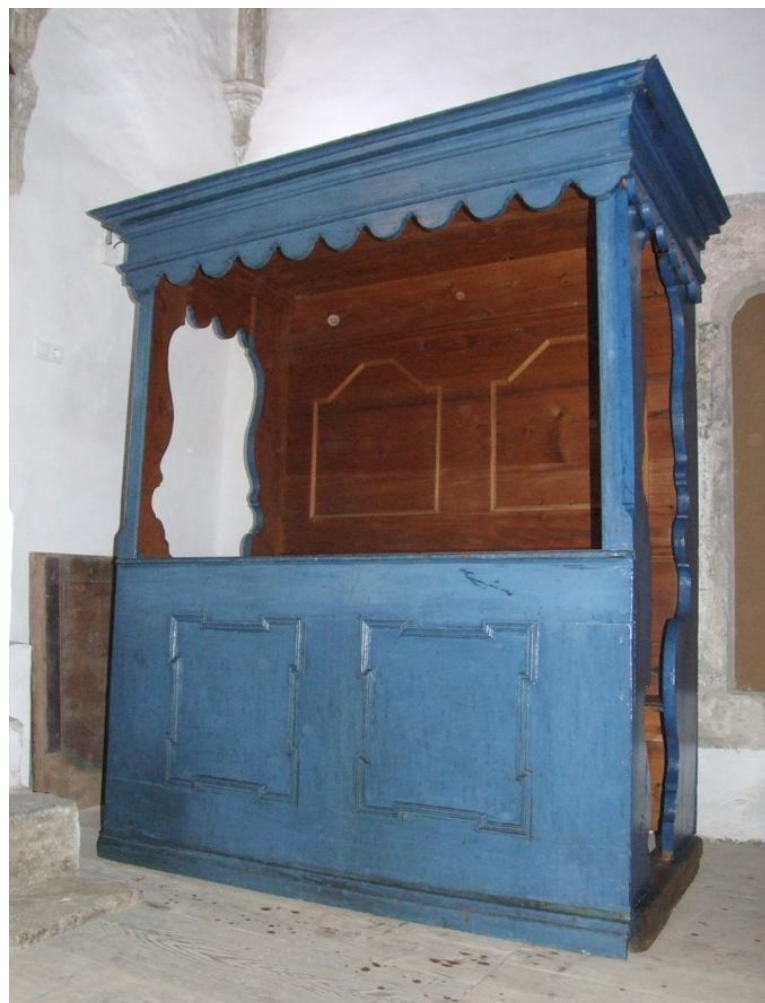
A két háts pad az állagmegóvást követően
