Munkabeszámoló

Munkálat megnevezése:	Bögözi Református Templom faragott kőelemeinek konzerválása-restaurálása
Tulajdonos:	Bögözi Református Egyházközség, Bögöz
Beruházó:	Új Ezredév Alapítvány, Budapest
Felújítást vezető tervező:	Atelier M Kft, Benczédi Sándor Műemlékvédelmi szakmérnök
Kivitelezés	
Konzerválási- restaurálási munkálatok:	Ars Antiqua Kft, Marosvásárhely, Nagy Benjámin, Szobrász-restaurátor

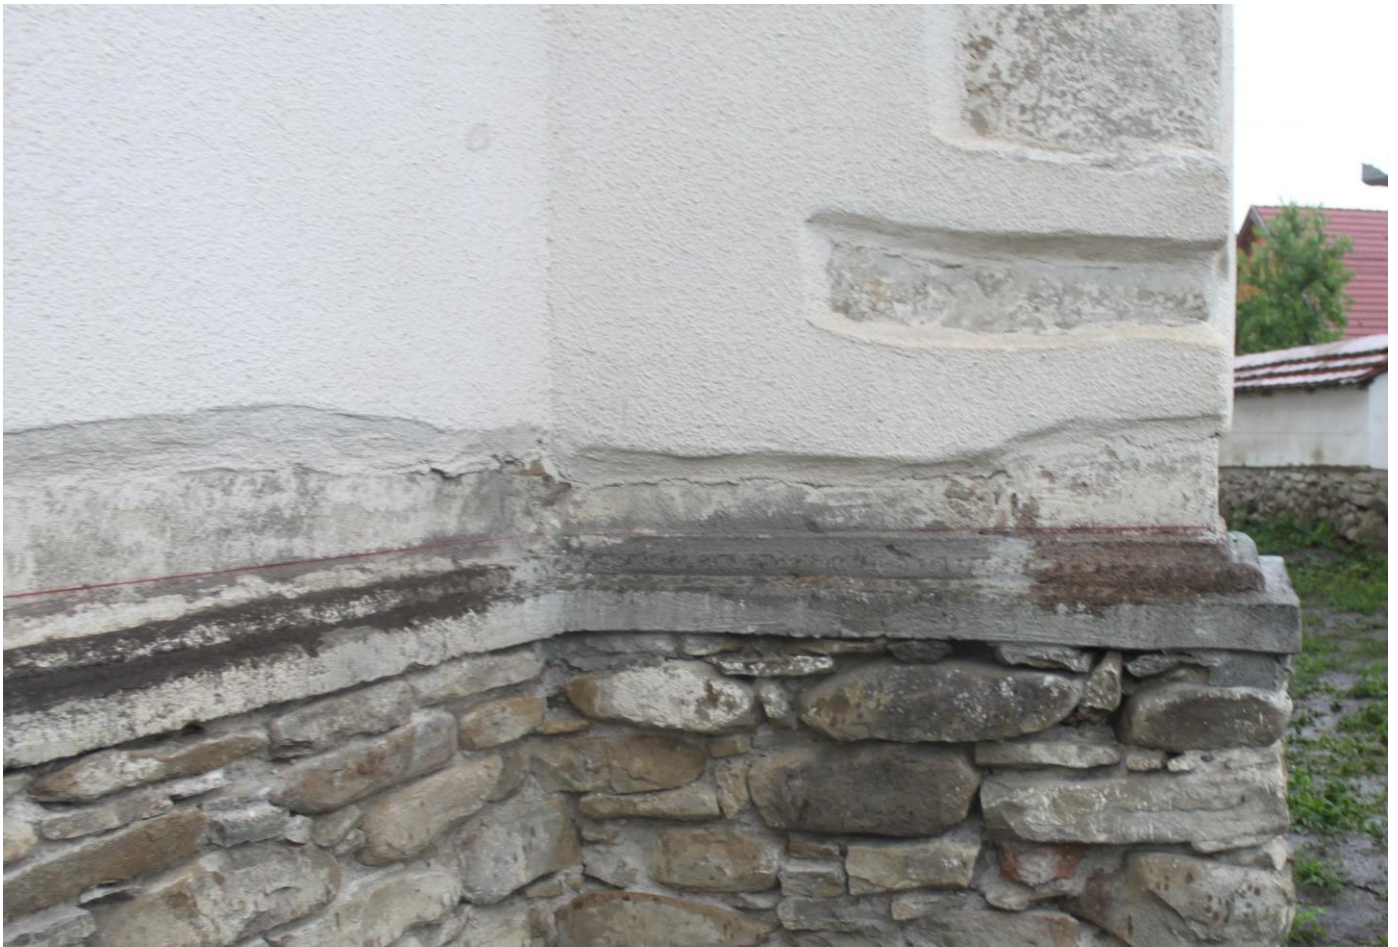
A románkori lábazati profil előrehaladott romlási állapotban volt, a profil nagymértékű hiányosságával talákoztunk, mely jelenség hatványozottabb volt az északi oldalon. Mivel a gótikus lábazati kőanyag egy laza kötésű homokkő észlelhető volt a nagymértékű porlás, repedés, lemezes, réteges leválások.

Restaurálás előtti románkori lábazati profil

Első munkafázisként megtörtént a levált részek visszarögzítése, előszilárdítás. Majd a szilárdítás reakció ideje bezárultával a kőfelületek kiméletes mechanikus tisztítása kis spatulákkal, szikékkal lágy szőrű ecsetekkel, puha kefékkel következett, majd egy újabb szilárdítás. Ezt követte a kisebb hiányosságok kiegészítése, táskásodások feltöltése, lezárások, valamint a kövek fugázása fugázó habarccsal, illetve a biológiai szennyeződések kialakulásának megakadályozására alkalmazott vegyi kezelés.

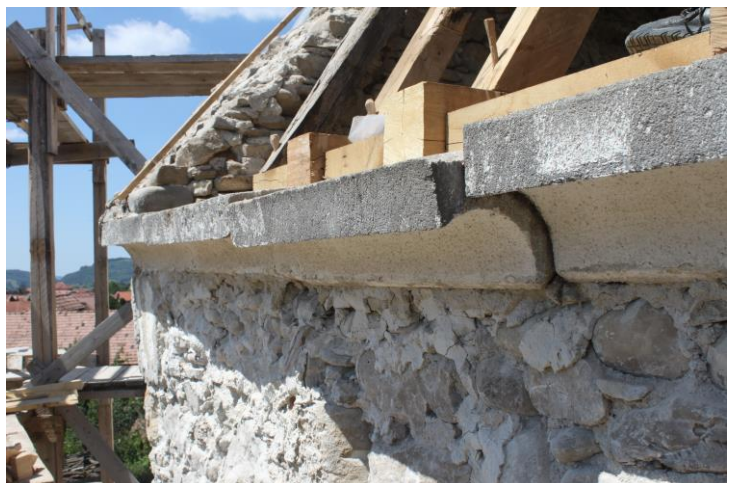
Restaurálás előtti ereszpárkány, cementréteggel

Az ereszpárkány faragott, eredeti helyükről korábban kimozdult néhány elemének újrahelyezése, cementrétegek mechanikus eltávolítása, valamint a mészrétegek szemcseszórásos tisztítása. Korábbi cementes kiegészítések eltávolítása, esztétikai kiegészítések elvégzése a funkcionalitás igénye szerint, a cement alapú fugák eltávolítása, újrafugázás gyárilag előkészített, kőrestaurálásban alkalmazott fugázóhabarccsal.

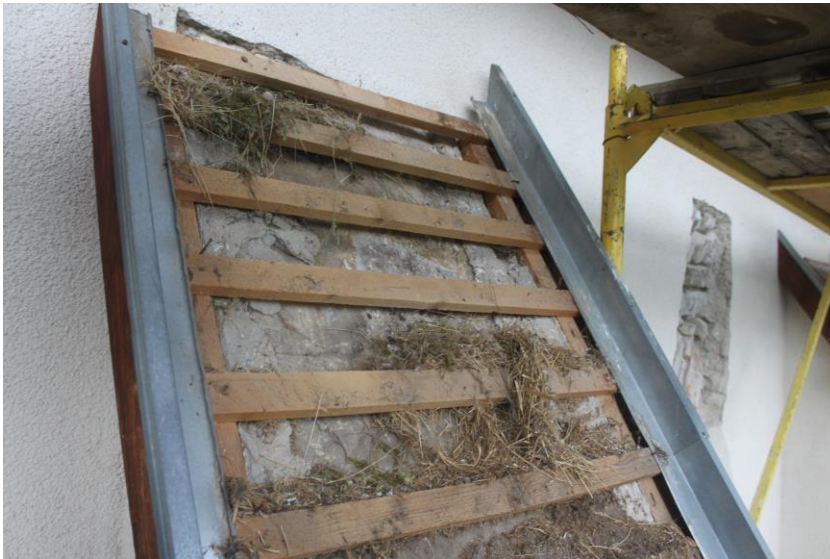
Restaurálás előtti, helyéről kimozdult ereszpárkány

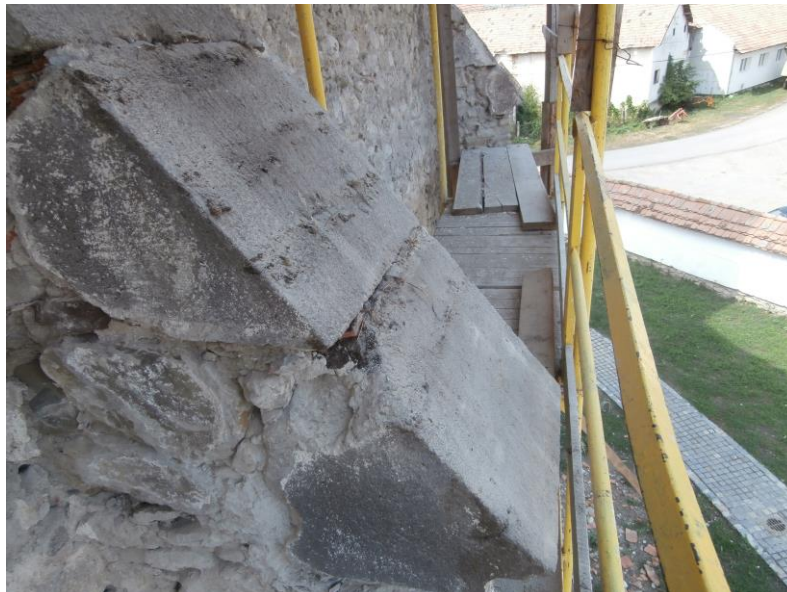
A korábbi felújítás során a támpillérek tetejét cseréppel fedték. Ezek eltávolítása során kerültek elő a támpillérek fedőkövei, melyeken nagy hiányosságok voltak észlelhetők. Ugyanakkor megtalálható volt rajtuk különböző lerakódások, mészrétegek, repedések, kisebb hiányosságok is, ugyanúgy, mint a támpilléreken megjelenő csepegtetőkön valamint néhány faragott

Támpillérek fedkövei a cserepek eltávolítása után

kváderköven. Ezen faragott kőelemeken megtörtént a különböző szennyeződések és lerakódások kiméletes tisztítása, mészrétegek szemcseszórós tisztítása, korábbi cementes kiegészítések eltávolítása, laza fugák eltávolítása, repedések injektálása, valamint a kisebb és nagyobb hiányosságok kiegészítése restauráló habarcsból, a nagyobb hiányosságoknál rozsdamentes acél fémszerkezet beépítésével, a funkcionalitás érdekében. A biológiai szennyeződések kialakulásának megakadályozására vegyi kezelést alkalmaztunk.

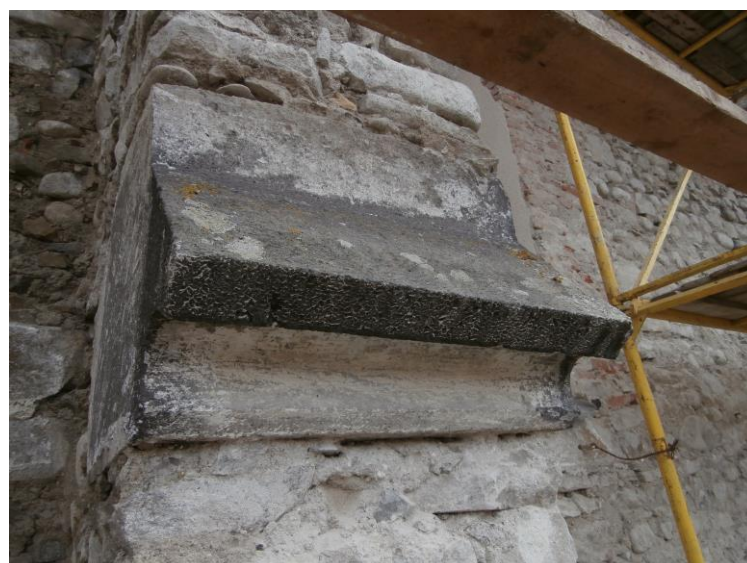
Támpillér csepegtető különböző lerakódásokkal, biológiai szennyeződéssel, mészréteggel

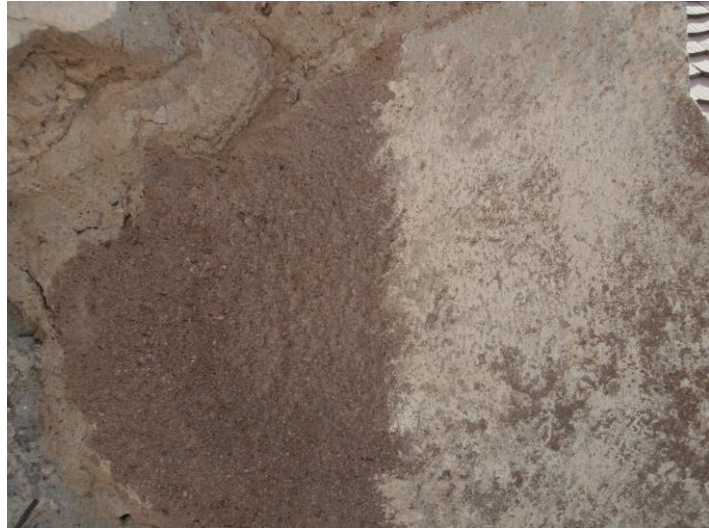
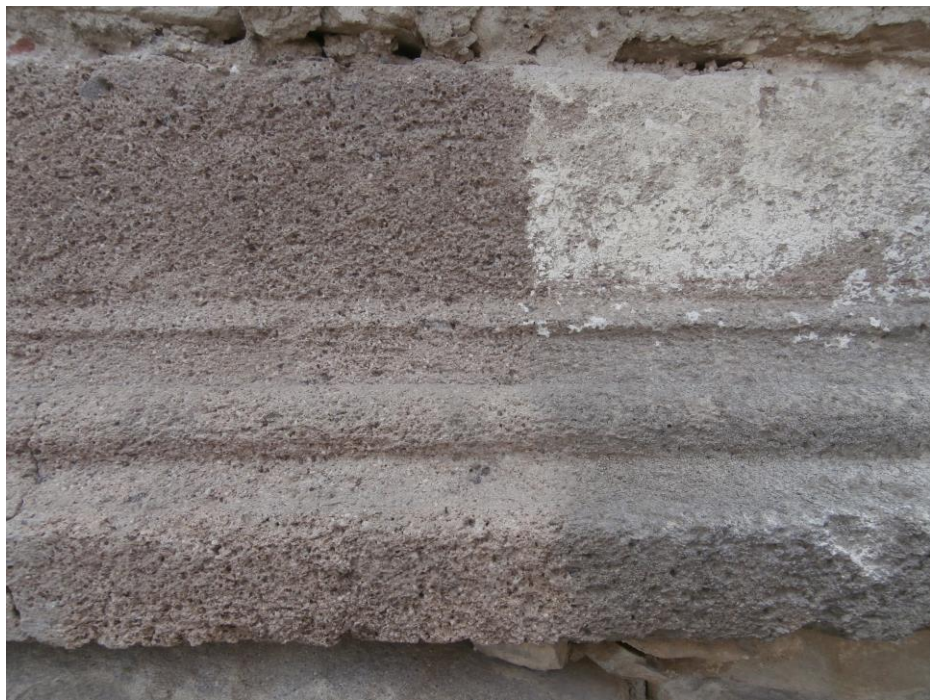
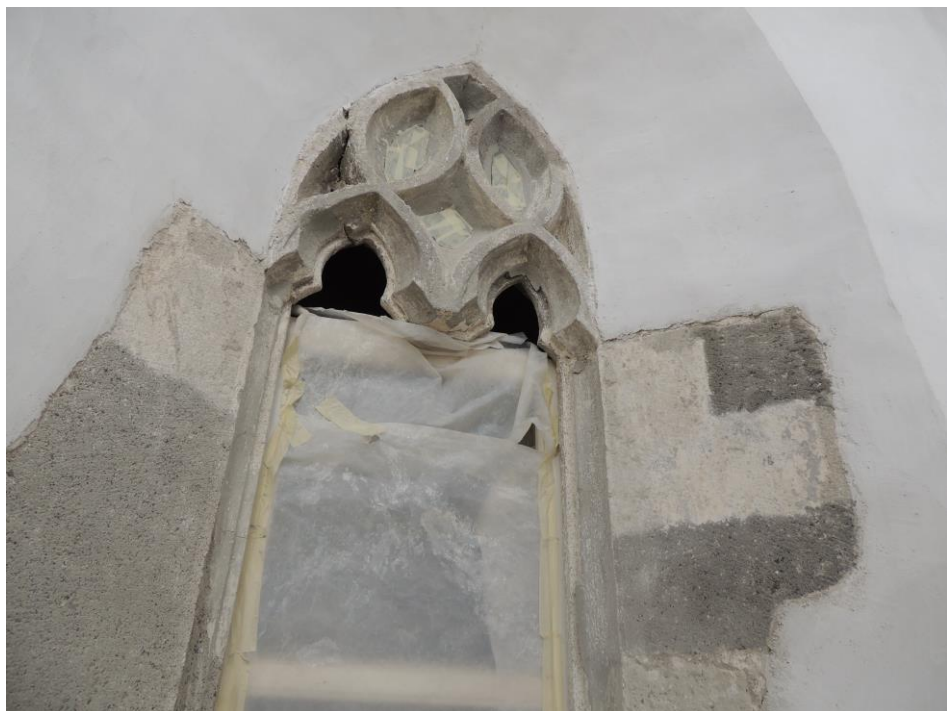
Letisztított ereszpárkány az eltávolított cement alapú fugákkal, előkészítve az újrafugázáshoz

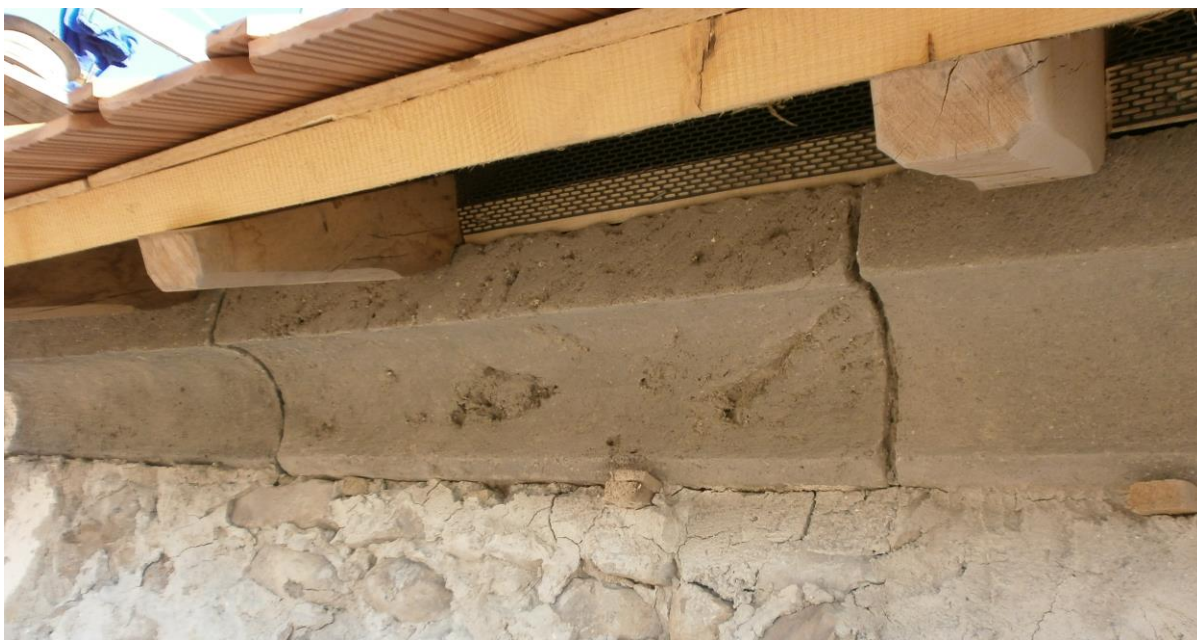
Gótikus lábazati profil, szilárdítás, állagmegóvás

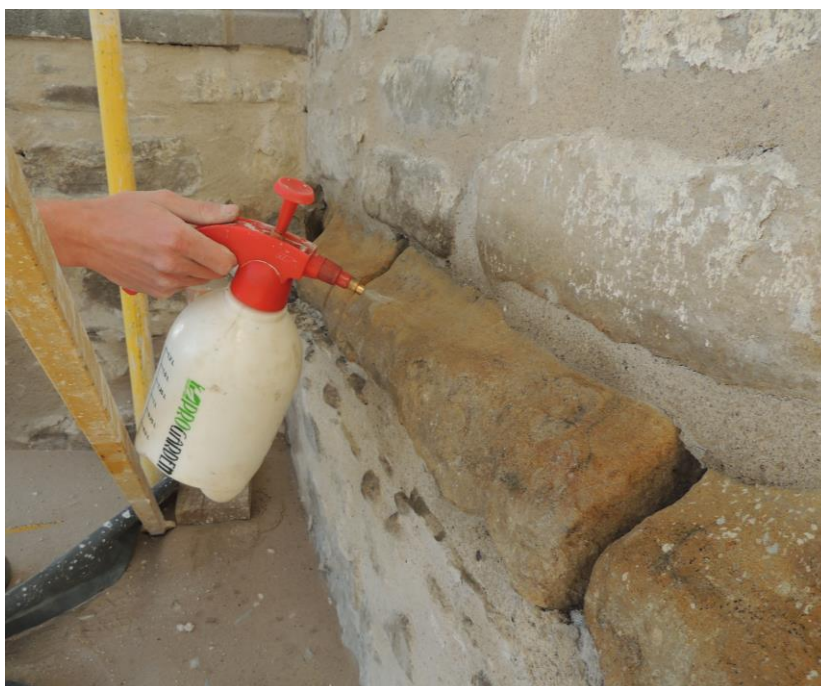
Esztétikai kiegészítési munkafázisok

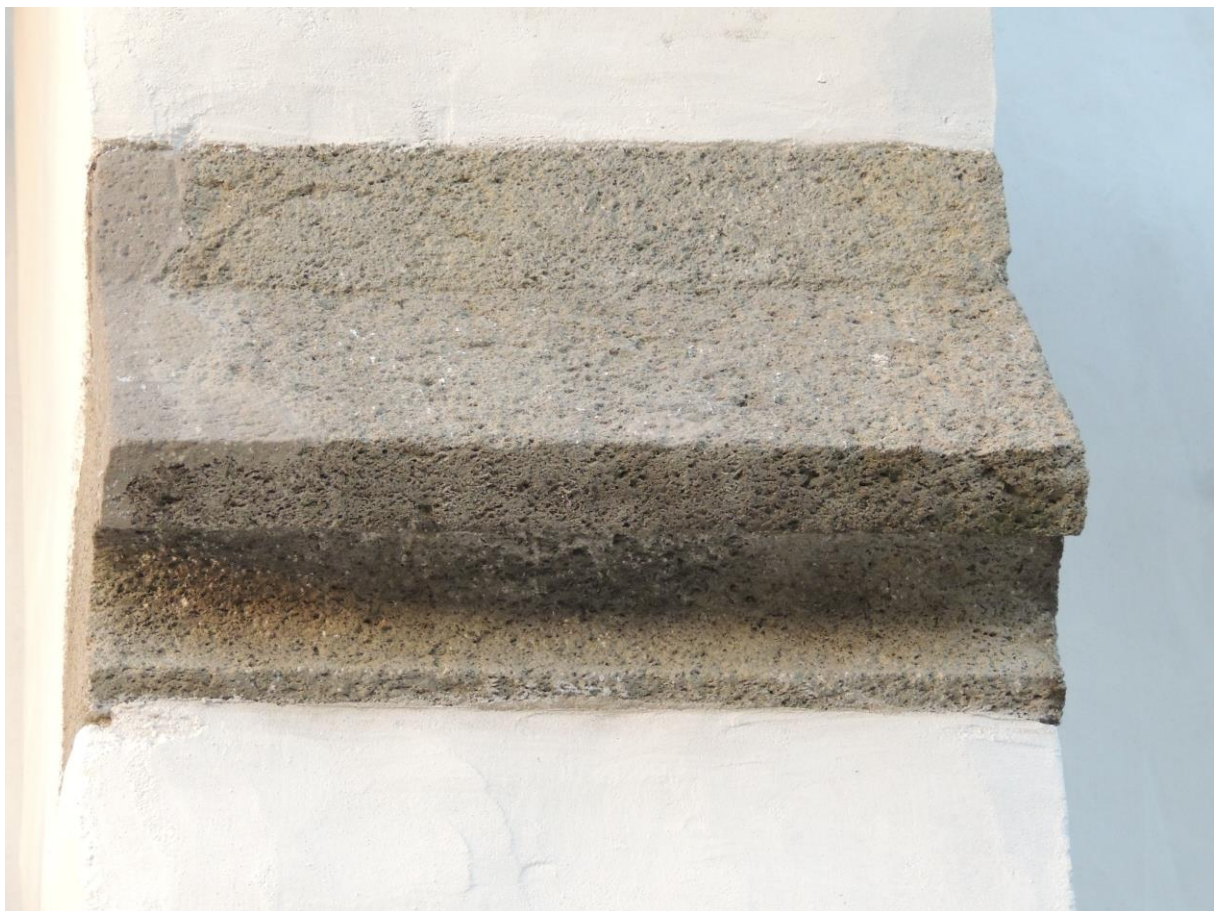
Konzervált, restaurált támpillér csepegtető

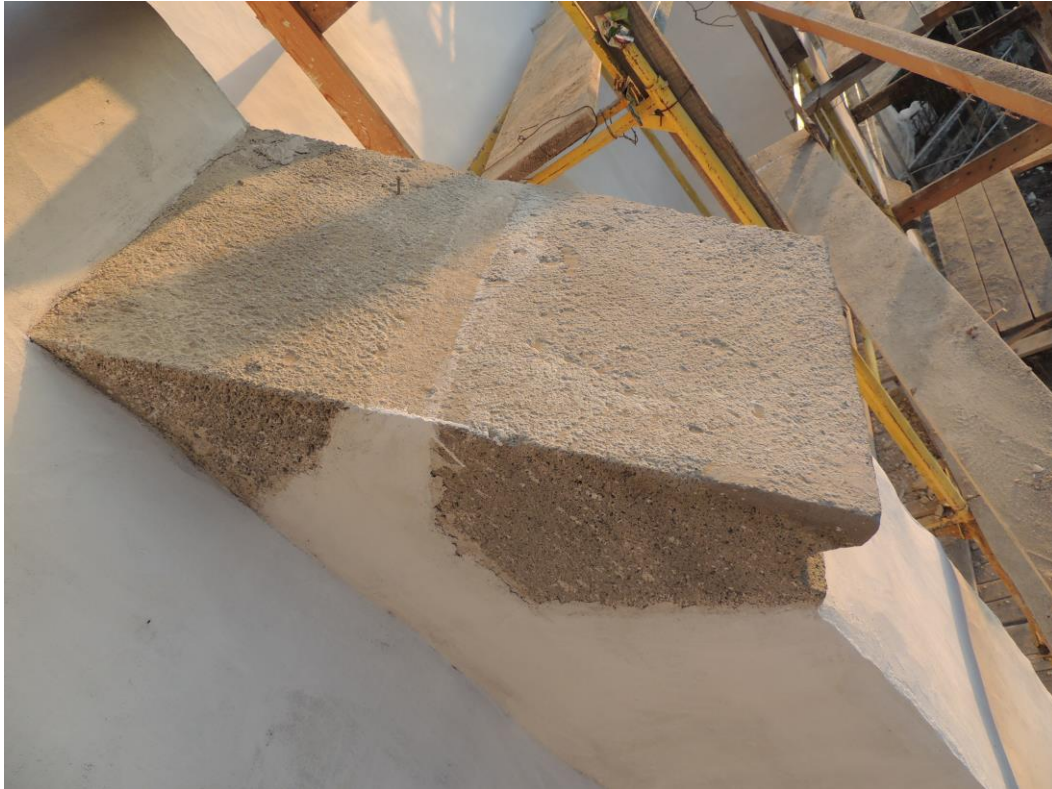
Konzervált – restaurált, a lemez fogadására előkészített támpillér fedőkővek

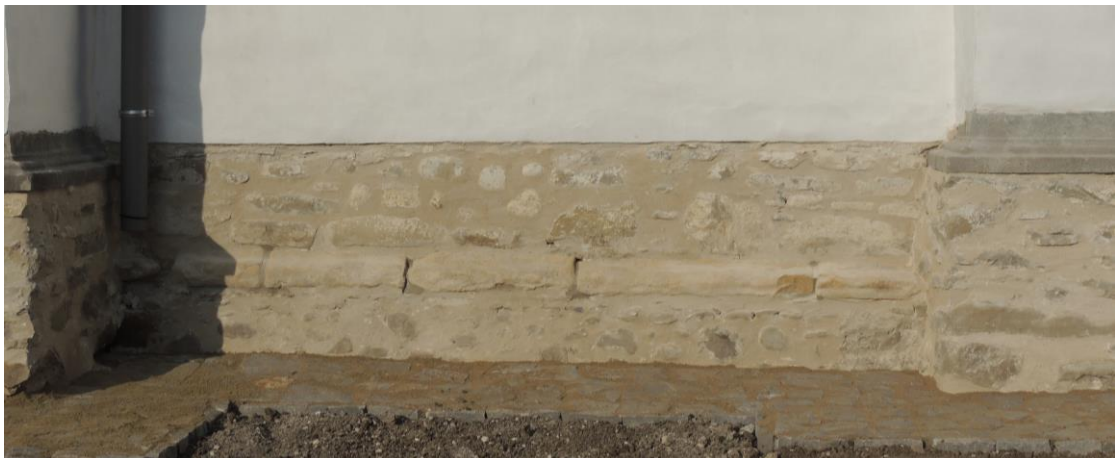
Konzervált románkori lábazat

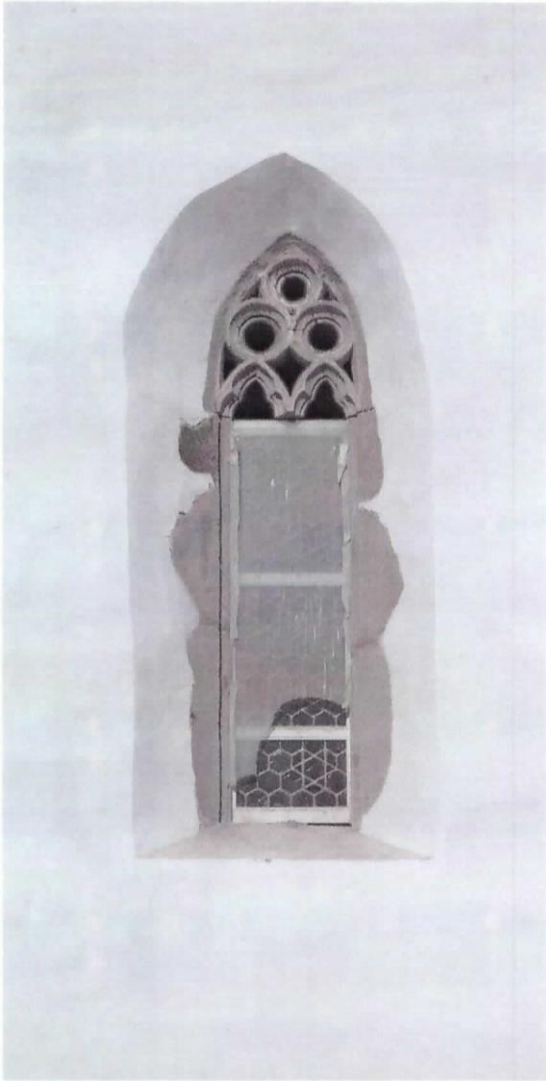
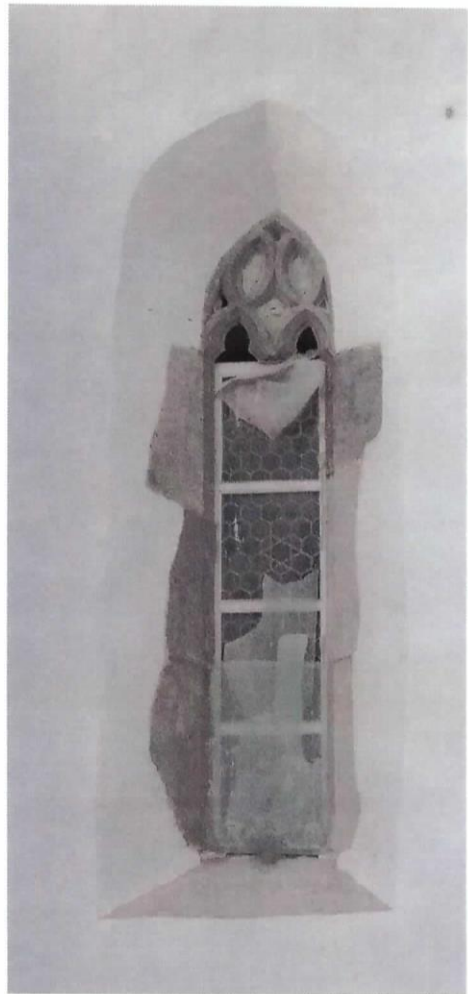
Konzervált, letisztított gótikus ablakkeretek

A gótikus ablakkereteknél megtörtént a különböző szennyeződések és lerakódások kiméletes tisztítása, a korábbi cementes kiegészítések eltávolítása, a kövek fugázása fugázó habarccsal valamint a kiegészítések, injektálások, feltöltések színbeli integrálása.

Az eredeti mérmű konzerválása valamint erről másolat készítése melyeket a korábbi munkálatok során készített gipsz mérművek eltávolítása után eredeti helyükre szereltünk.
