Bögöz
Református templom
Jelentés a külső falképek restaurálásáról

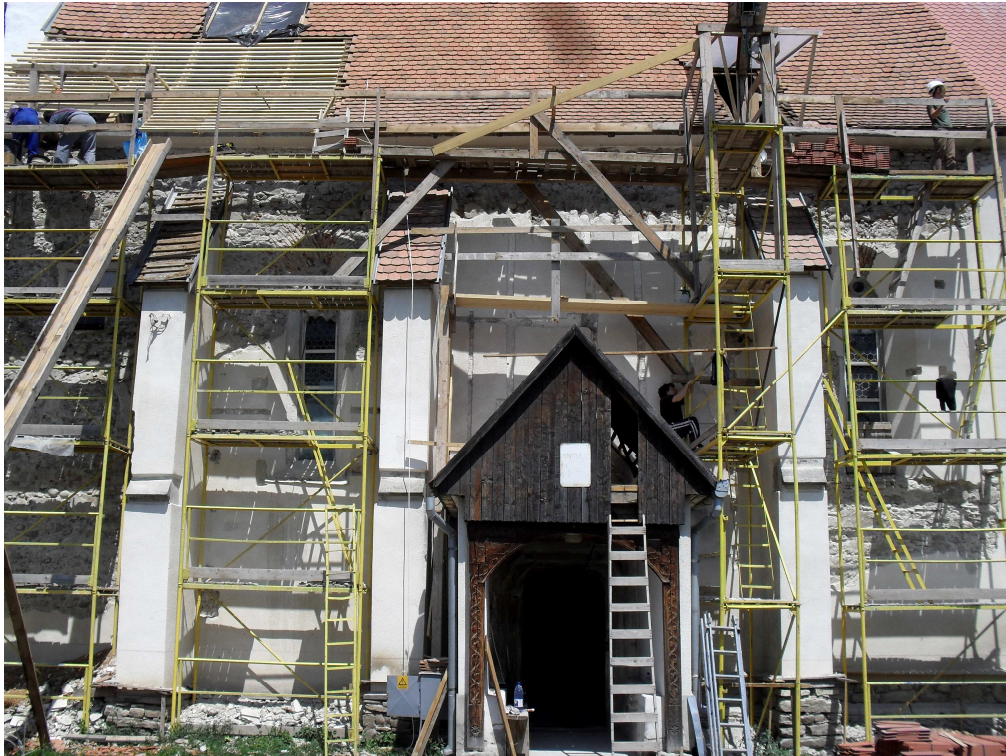
A déli homlokzat a külső falképek feltárása közben

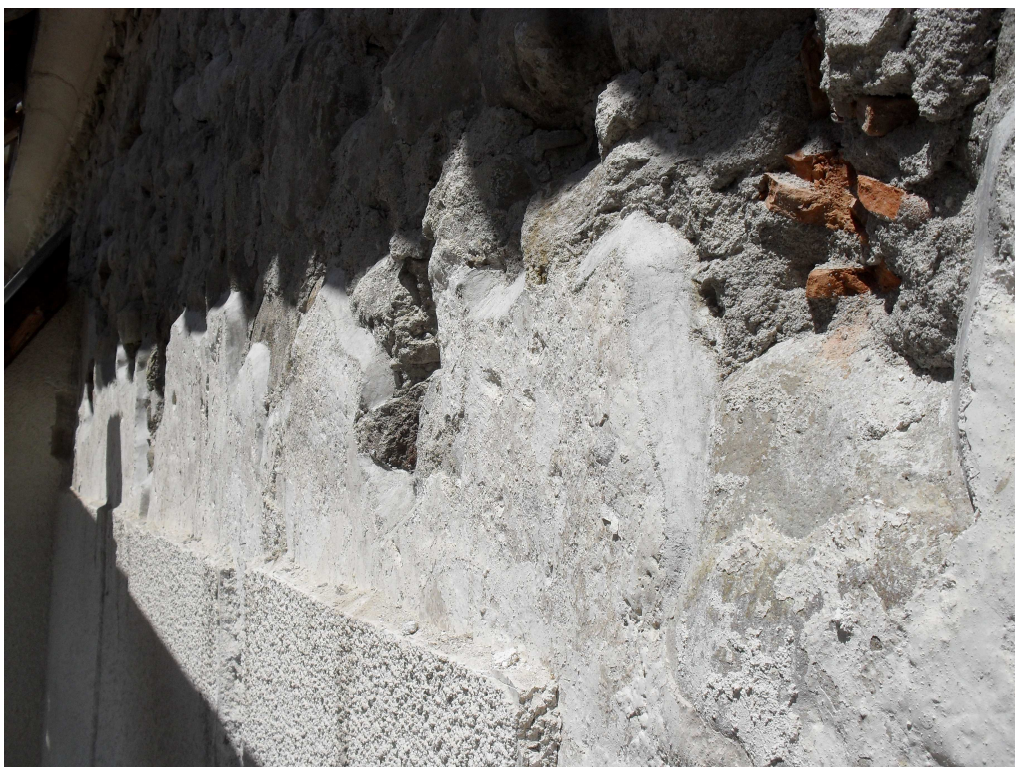
A történeti vakolatok feltárása és a vakolatszélek rögzítése

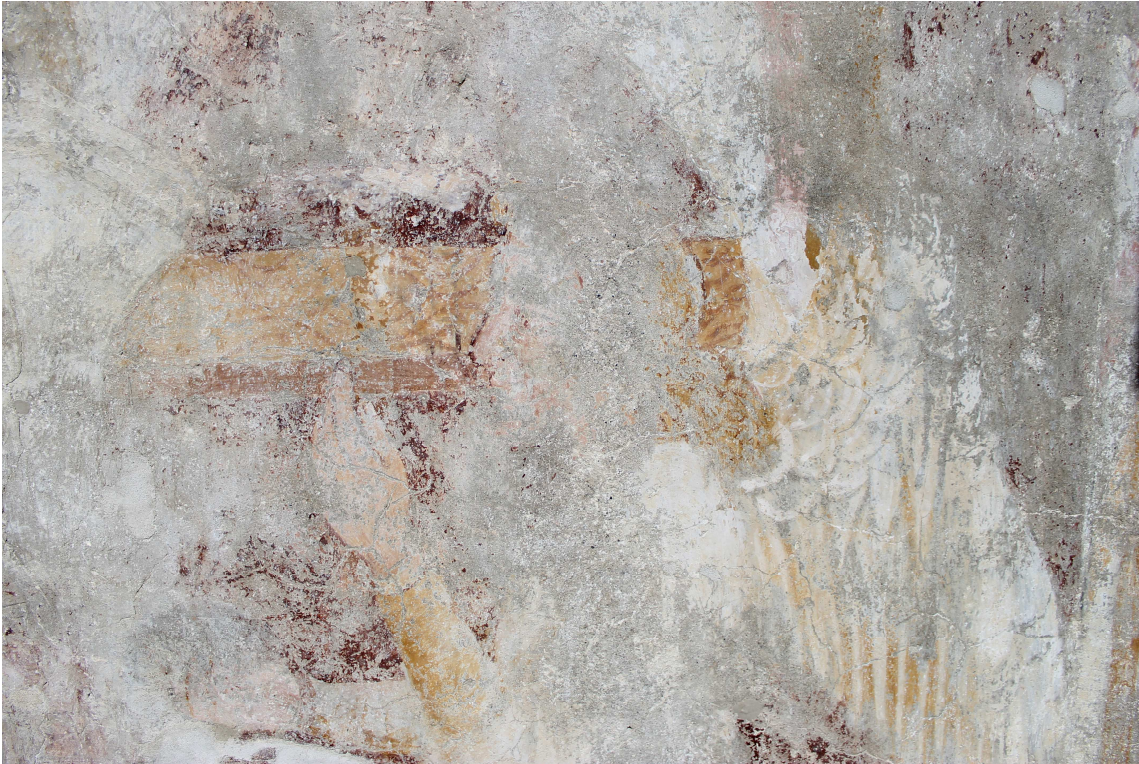
Angyal töredékes alakja a jobb oldali fülkében.

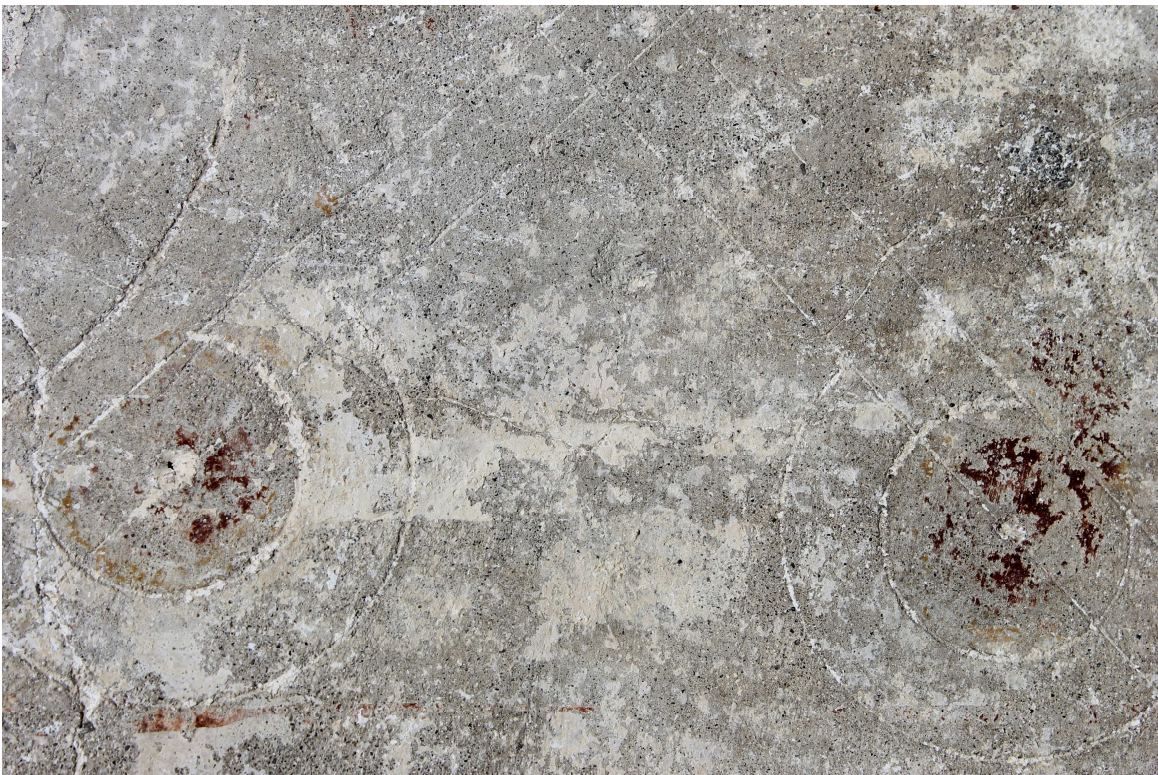
Részlet a keretdíszből. Láthatóak a bekarcolt szerkesztővonalak. Ezen a részen a festékréteg 90% eplusztult.

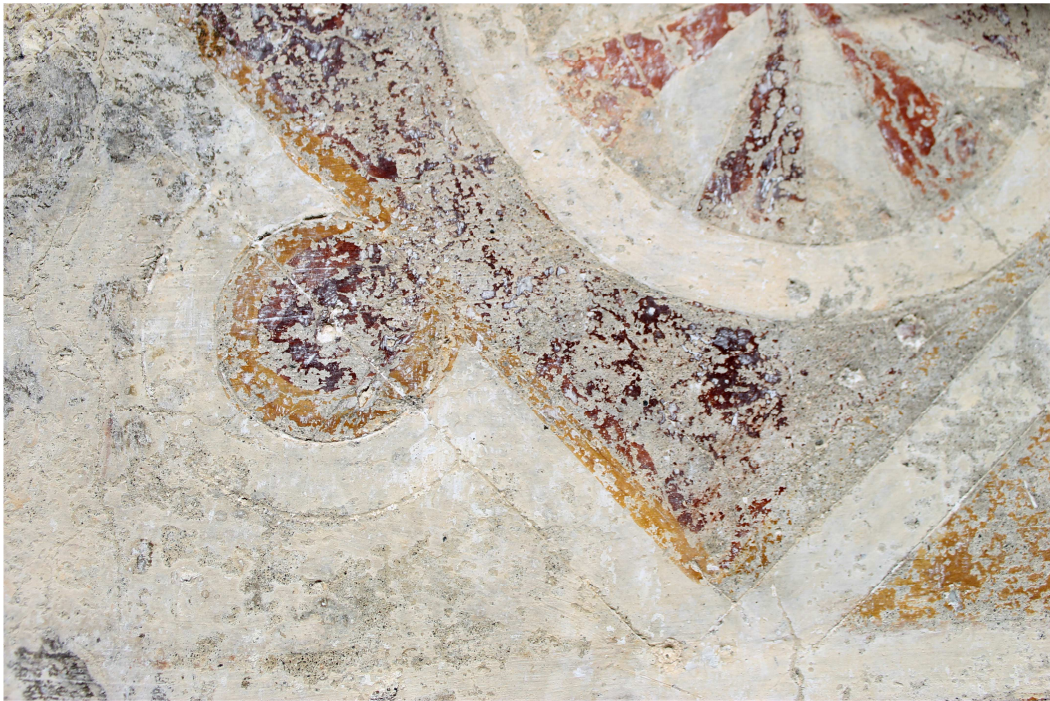
Részlet a megtisztított keretdíszből.

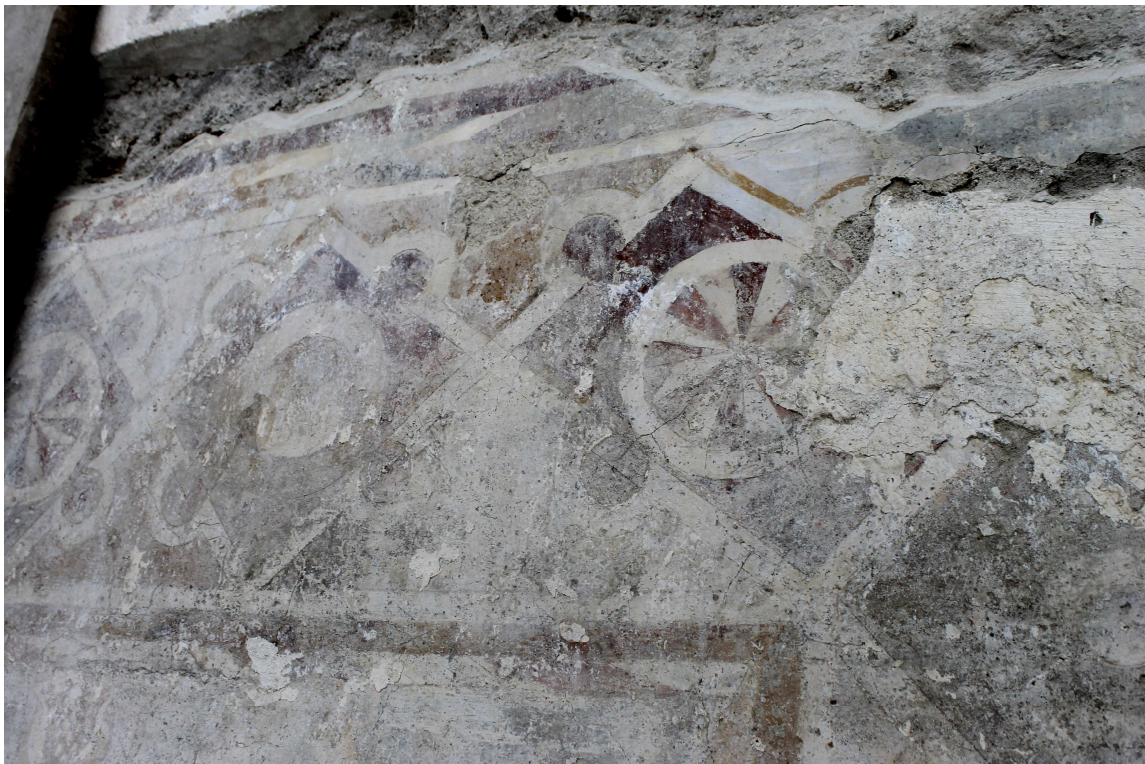
A keretdísz tisztítása

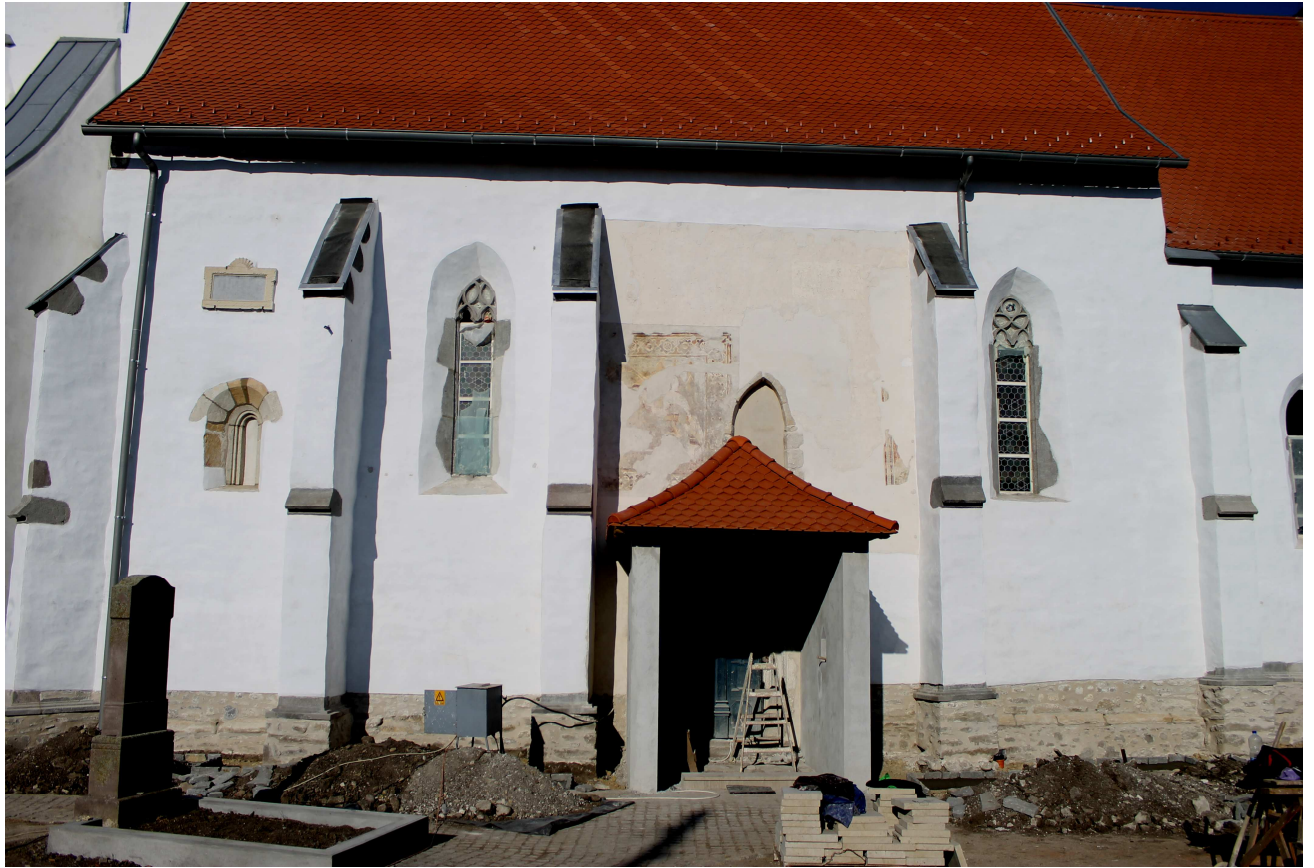
A déli homlokzat az állványzat elbontása után

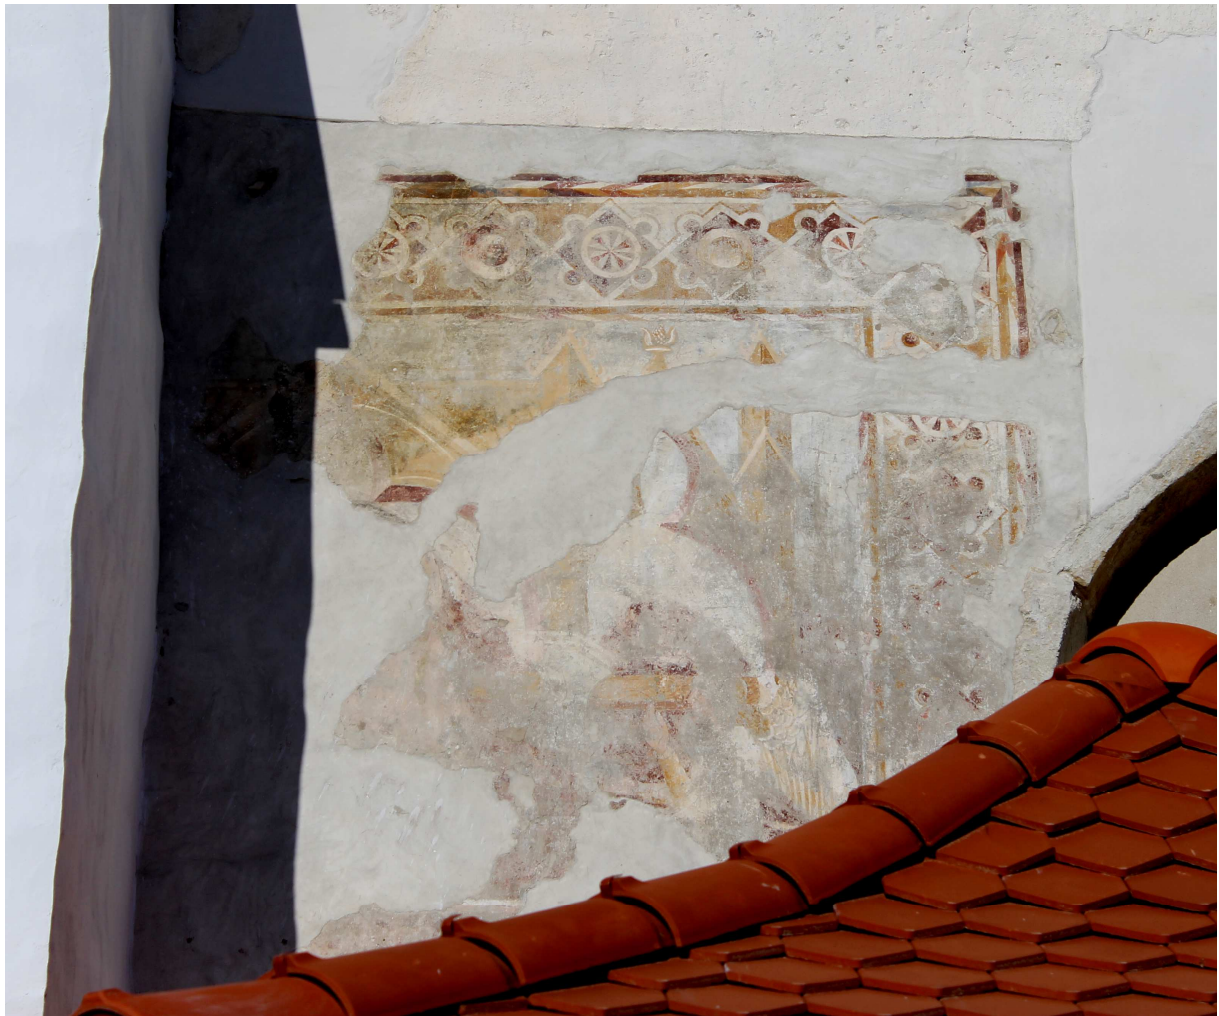
A középkori falfestmény konzerválás után.
