**„Civil kezdeményezések és műemlékvédelem
a Kárpát-medencében 2010.”**

Konferencia
Bögöz, 2010. június 11-13.

A bögyözi református templom tartószerkezeti kérdései 37

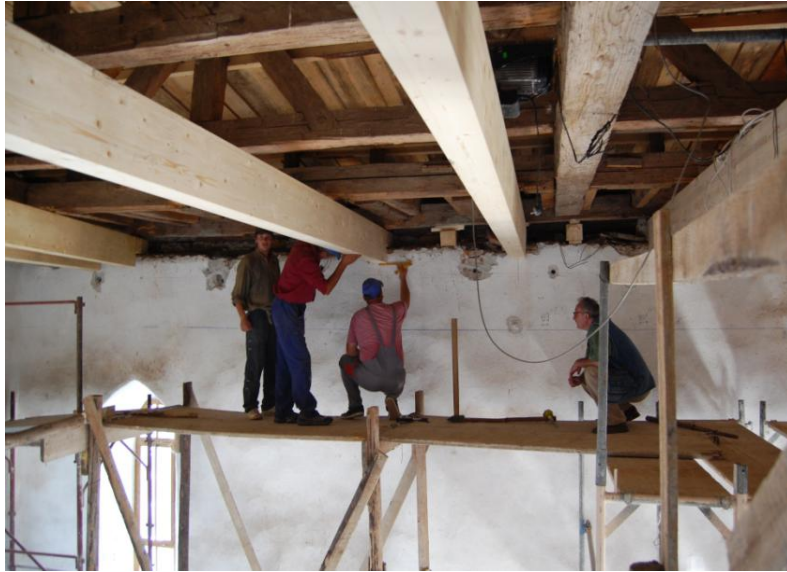
Csíkdelne, 2008 – ragasztott gerendák megyei támogatásból

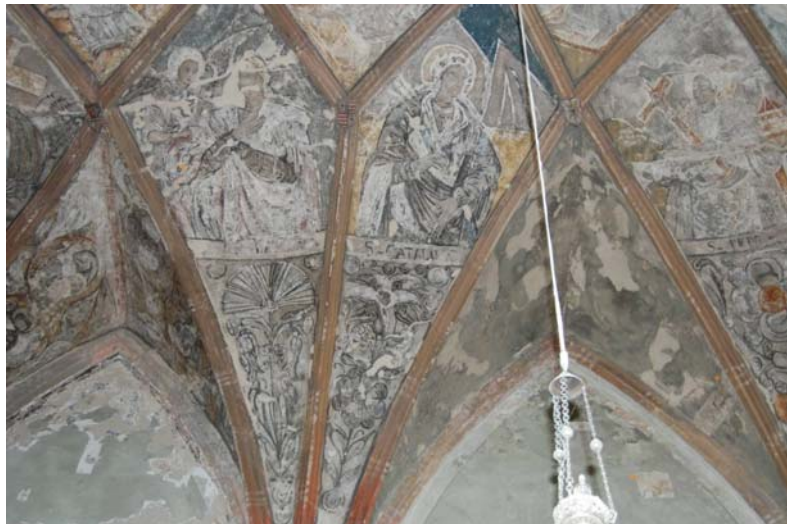
*Csíkmenaság, 2009 – falképrestaurálás
Hargita Megye Tanácsának résztámogatásával*

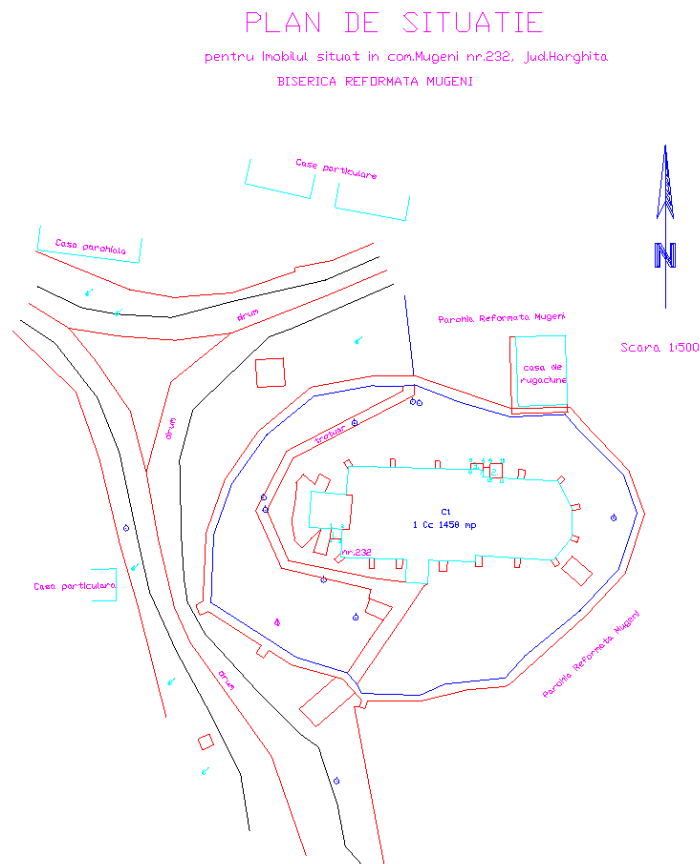
1. kép Az ásatás geodéziai felmérése a szelvényekkel

Összesen három kis felületen kutattunk, a délnyugati oldalon, a templomhajó és a torony találkozásának négyszögében (1. szelvény), az északi oldalon pedig a hajó és a szentély találkozásától keletre és nyugatra nyitottunk egy-egy kutatófelületet (2-3. szelvény, ld. 1. kép).

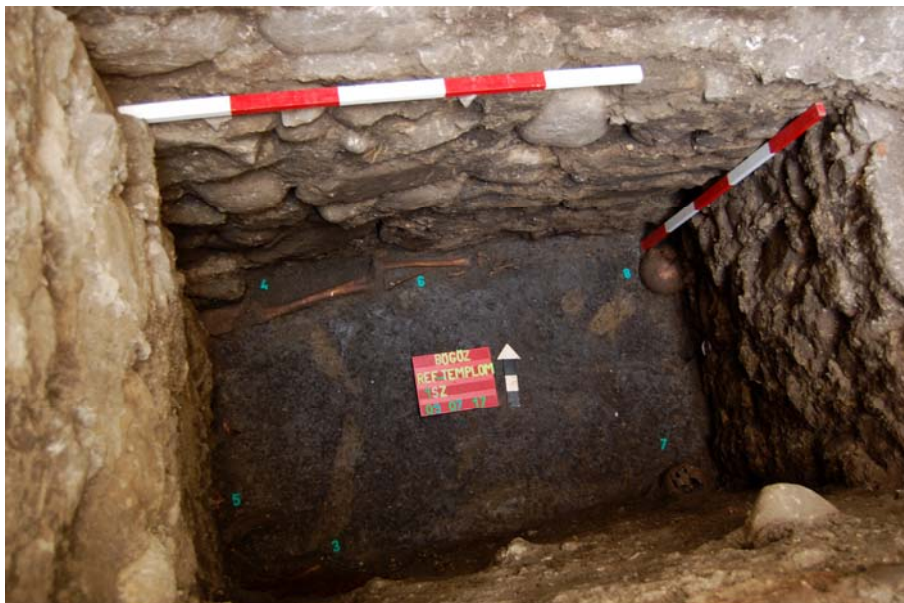
2. 1. szelvény: a torony és a hajófal alapozása, feltárt temetkezések

Megfigyeléseinkből egyértelműen következik, hogy a ma álló templomhajót megelőzte egy korábbi, feltehetően kisebb templomépület (hajó és szentély). A sírok jellege és sűrűsödése egyértelműen egy templom körüli temetőre utal, egymás által való bolygatásuk azt is jelzi, hogy hosszabb időn át használták a temetőt, tehát a templomot is. Tekintettel arra, hogy a ma álló templomhajó legkésőbb a 14. század elejére felépült (a művészettörténészek szerint a templom északi falán és a torony keleti oldalán megmaradt Szent László freskó ez időből származik), a korábbi Árpád-kori templom építését hipotetikusán a 12. századra helyezhetjük. E tény nem is annyira meglepő annak tudatában, hogy Bögözből már régóta kora Árpád-kori településnyomokat ismerünk.

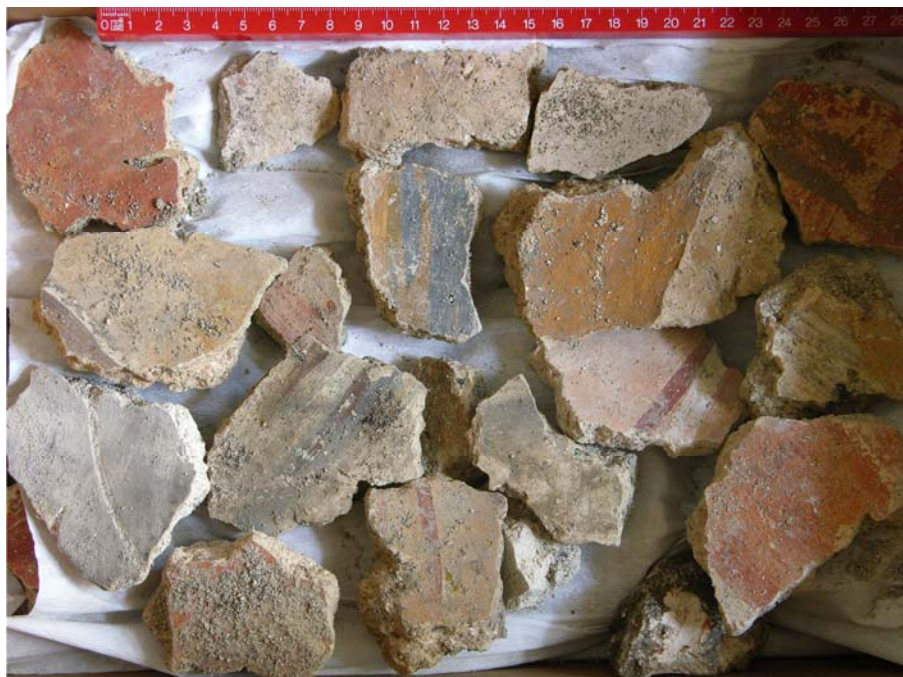
3. Freskótöredékek a román kori szentélyről

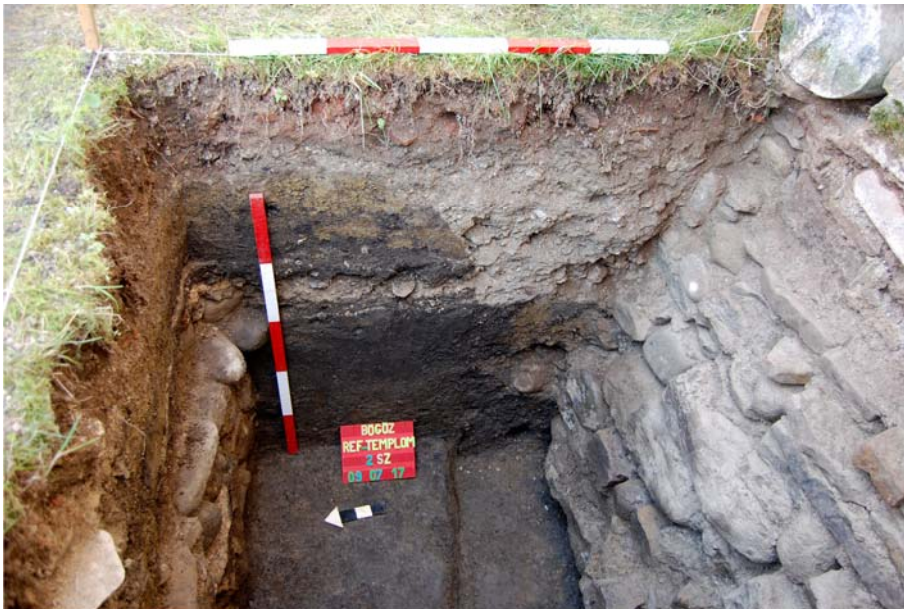
4. A 2. szelvény keleti metszete

A fal tövében képződött üres tér feltöltését a fent leírt vakolatos-freskós omladékkal érték el (4. kép). A szelvény északi metszetsfalában 0,6 m relatív mélységben egy korai sekrestye visszabontott alapfalát fogtuk meg, melyet kisméretű vízi görgetegkövekből raktak sárgásszürke, mészrögös habarcsba (5. kép). A sekrestye pontos építési idejét nem sikerült meghatározni, valamikor a 14-15. században épülhetett. Alatta feltártunk egy korai temetkezést (S-10), két darab ezüsből készült S-végű hajkarika melléklettel, melyek a 12-13. századra keltezhetők (6. kép). A gótikus szentélyfal alapozásának alját 1,4 m relatív mélységben értük el.

A 2. szelvényben az újkori feltöltődés eltávolítása után a gótikus szentély fala mellett, ezzel párhuzamosan húzódó árokban egy intenzív falomladékos betöltést bontottunk ki, az omladék darabjainak nagy része vakolt, festett felületű (kékesszürke, barna, világosbarna, rozsdavörös, világosvörös, rózsaszín, fehér színben stb., ld. 3. kép). A falkép-maradványok a gótikus szentély építésekor elbontott román kori szentély falairól származnak, néhány épebb, nagyobb köveket borító freskórészlet a gótikus szentély falzatába vagy támpillérjeibe került. A gótikus sekrestye eredeti helyzetben megmaradt ajtókeretének küszöbköve arra utal, hogy a gótikus szentély és/vagy a sekrestye belső járósíntjeit 0,7-0,8 m-rel megemelték (a gótikus sekrestye egykori padlóteglaí ...x15,5x4 cm-es méretben másodlagos helyzetből kerültek elő). A gótikus szentély alapárkának ásása közben kitermelt agyagos földet a szentély fala mellett halmozták fel a kívánt külső szintemelzés elérése érdekében. Az alapásás során egy középkori temetkezést is megbolygattak (S-9), melynek időközben beszakadt oldala miatt az alapfal arculata nagyon szabálytalan lett.

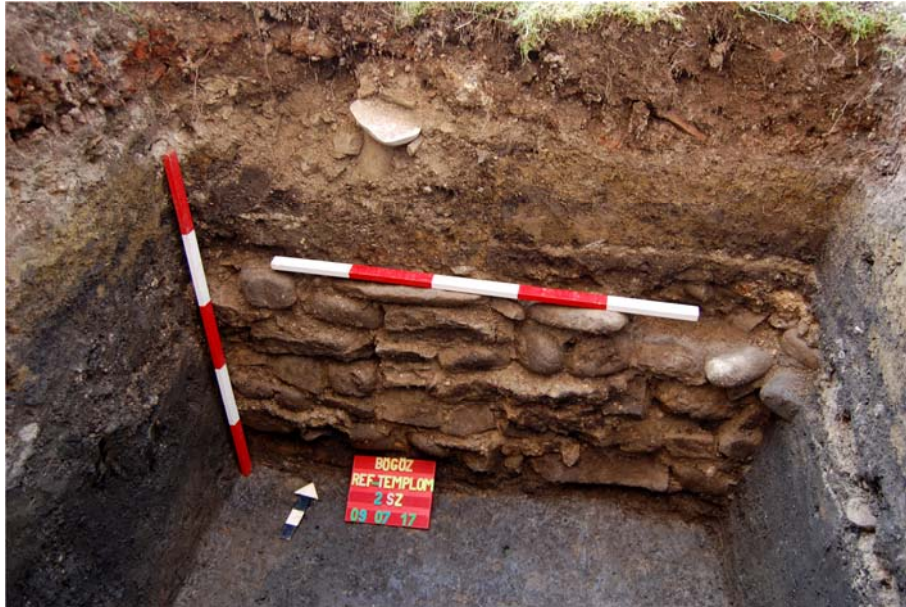
5. A korai sekrestye alapfala

A diadalív vonalában kívül álló, másodlagos újkori támpillértől nyugatra nyitottuk a 3. szelvényt. A gyepréteg eltávolítása után azonnal előbukkant a gótikus sekrestye visszabontott nyugati falmaradványa, melynek falcsorbázata a mai templomhajó falsíkján is látható. A gótikus sekrestyefalat gömb- és törtkövek-ből rakták világosszürke, kavicsos, erős mészhabarcspa, szélessége 0,65 m, alapozásának alja 1,4 m relatív mélységben tűnt elő. Falvonulatai jól követhetőek a mai felszínen. A román kori hajófal lábazati profilja 0,4 m, alapozási szintje pedig 0,8 m mélységben tűnt elő. A kis területen temetkezések nyomait nem észleltük.

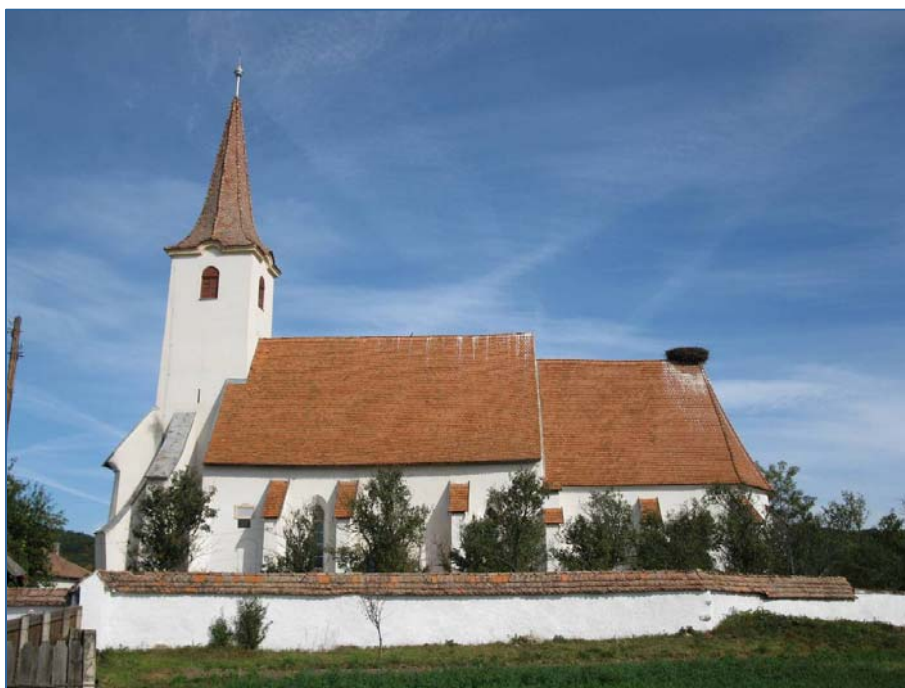
1. ábra – a templom déli homlokzata

- (1) **a szentély**, mely a XV. században épült újra, a következő tartószerkezeti alegységekből tevődik össze: gótikus jellegű fedélszerkezet, boltozott, falazott téglafödém, kőből készült tartófalak támpillér megerősítéssel és sávalapozással (kő);
- (2) **a hajó** legkésőbb a XIV. század elején épült, több utólagos beavatkozással; összetevői: gótikus jellegű fedélszerkezet, kötőgerendákhoz erősített kazettás mennyezet, támpillérek által megerősített, kőfalazatú tartófalak és sávalapozás;

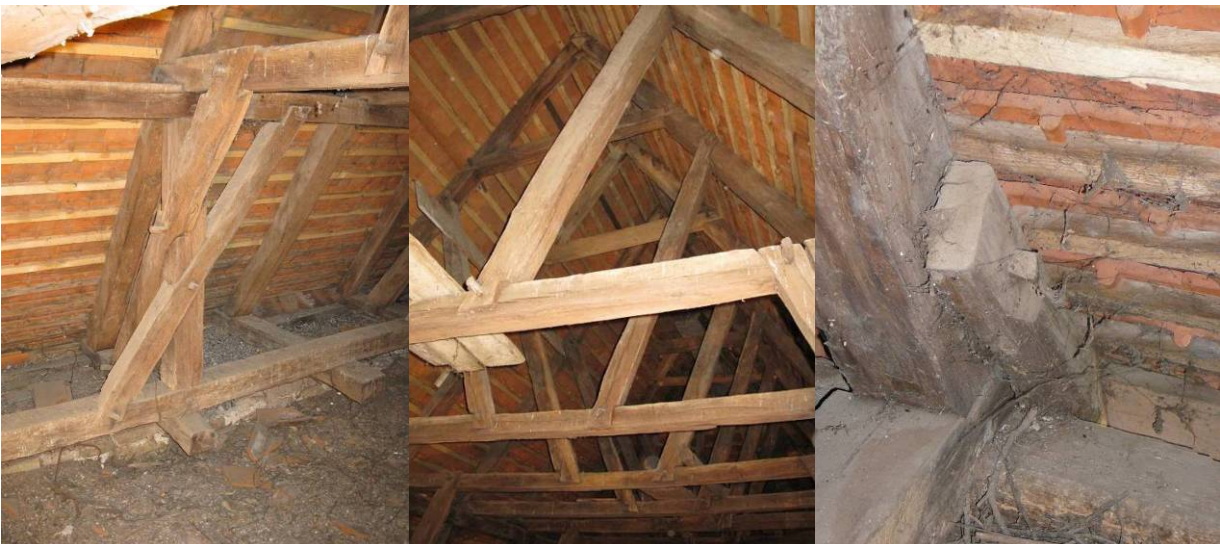
(1) A **szentély** tetőszerkezete gótikus jellegű, többségében keményfából készült. 5 főállásból, 4 mellékállásból, a sokszögzáródásnál pedig 13 félállásból áll, $0,84 \div 1,09$ m tengelytávolságra helyezve. A négyszintes tetőszerkezetet a boltozat kialakítása miatt kötőgerenda nélkül készítették, ennek szerepét az alsó torokgerenda veszi át. A hosszanti merevítést 2-2 síkszerkezet biztosítja.

2. ábra – a szentély fedélszerkezete: (a). fő-szaruállás és hosszanti merevítő síkrendszer metszete, (b). a fedélszerkezet második és harmadik szintje, (c). lapolt, keményfa csappal rögzített vízvető

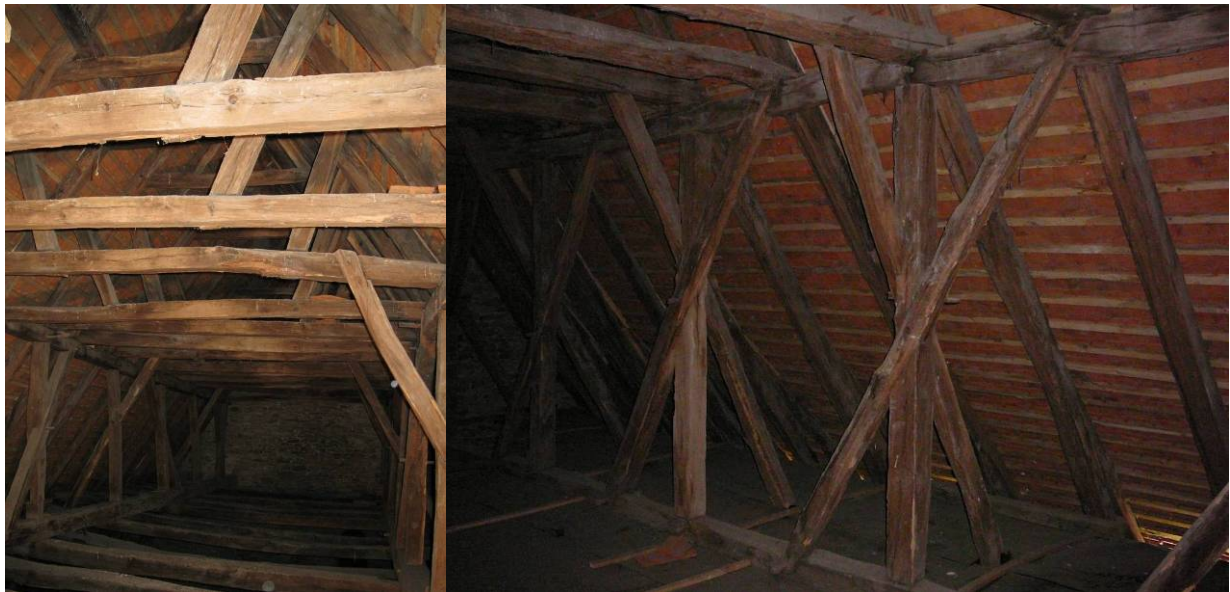
(2) A **hajó** tetőszerkezete szintén gótikus jellegű, kialakítását tekintve, feltételezhetően egy időben készült a szentély tetőszerkezetével. 8 főállásból és 9 mellékállásból tevődik össze, $0,86 \div 1,08$ m tengelytávolságra elhelyezve. A fedélszerkezet 17 darab kötőgerendájára fogták fel a kazettás mennyezetet. Hasonlóan a szentély tetőszerkezetéhez, a 4 szintes tetőszerkezet hosszanti irányban, 2-2 síkmerevítő szerkezettel van megerősítve. A szaruállások a falakra 2 párhuzamos sárgerendán támaszkodnak.

3. ábra – a hajó fedélszerkezete: (a). a négy szint keresztmetszete, (b). fő-szaruállás és hosszanti merevítő síkrendszer metszete

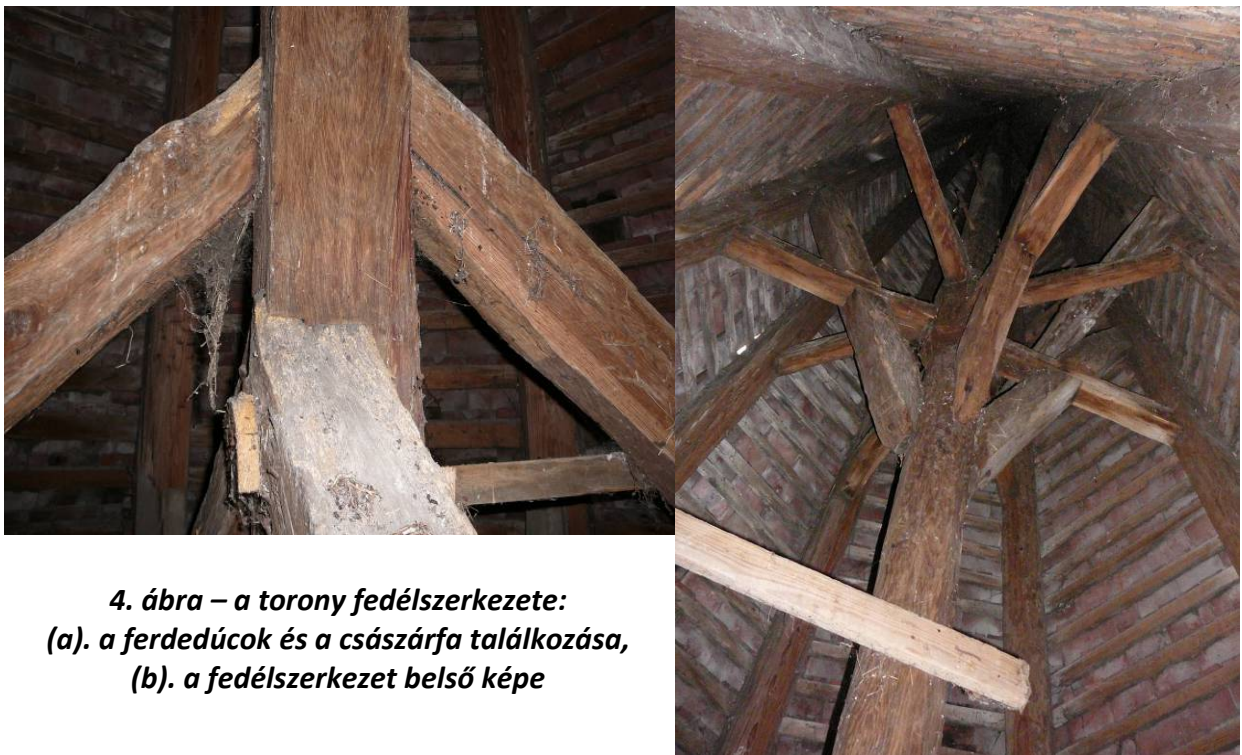
- (3) A **torony** tetőszerkezete szintén gótikus jellegű és feltételezhetően az 1841-es beavatkozás előtt épült. Figyelemre érdemes értékes szerkezet.

**4. ábra – a torony fedélszerkezete:
(a). a ferdedúcok és a császárfa találkozása,
(b). a fedélszerkezet első képe**

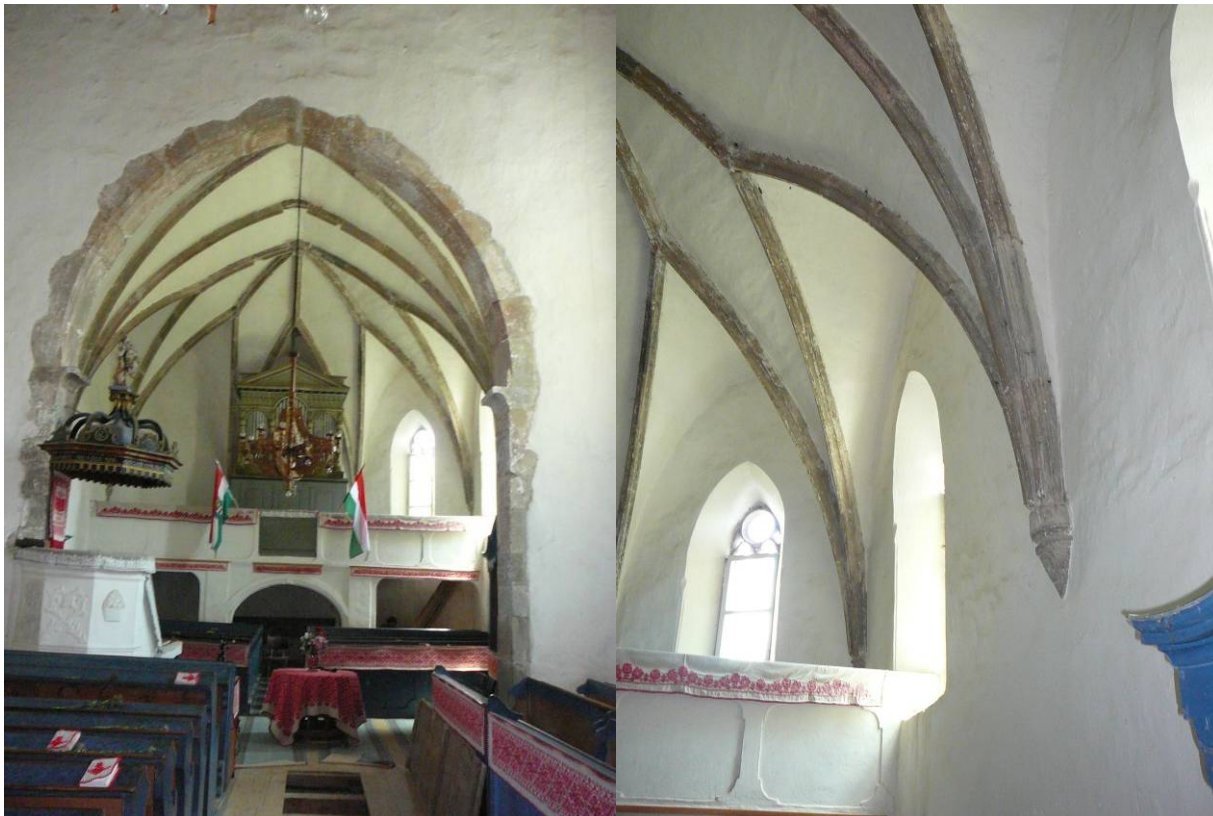
- (1) A **szentély** alig észlelhető csúcsba végződő dongaboltozata $\frac{1}{2}$ téglából készült. A kőbordás boltozat a falba épített kónikus, különböző díszítésű kőkonzolokra épült.

5. ábra – a szentély födém szerkezetei: (a). boltozott tetőfödém és vegyes (boltozott falazott, illetve sík fafödém) karzatfödém, (b). boltozott tetőfödém-részlet

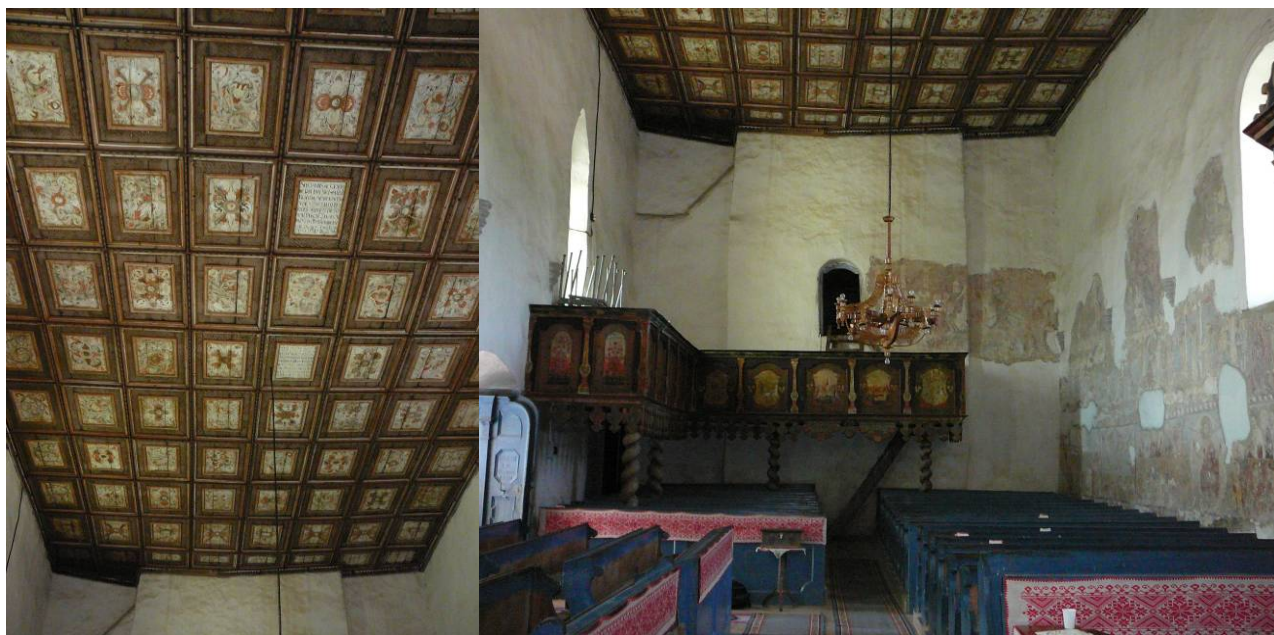
- (2) A templom **hajójának** tető födéme a tetőszerkezet kötőgerendáihoz felfogott kazettás mennyezet. Köztes födém a délnyugati sarokba át-helyezett sík fa karzat-födém.

6. ábra – a hajó födém szerkezetei: (a). a kazettás tetőfödém, (b). a kazettás tetőfödém és a karzat sík fa födémé

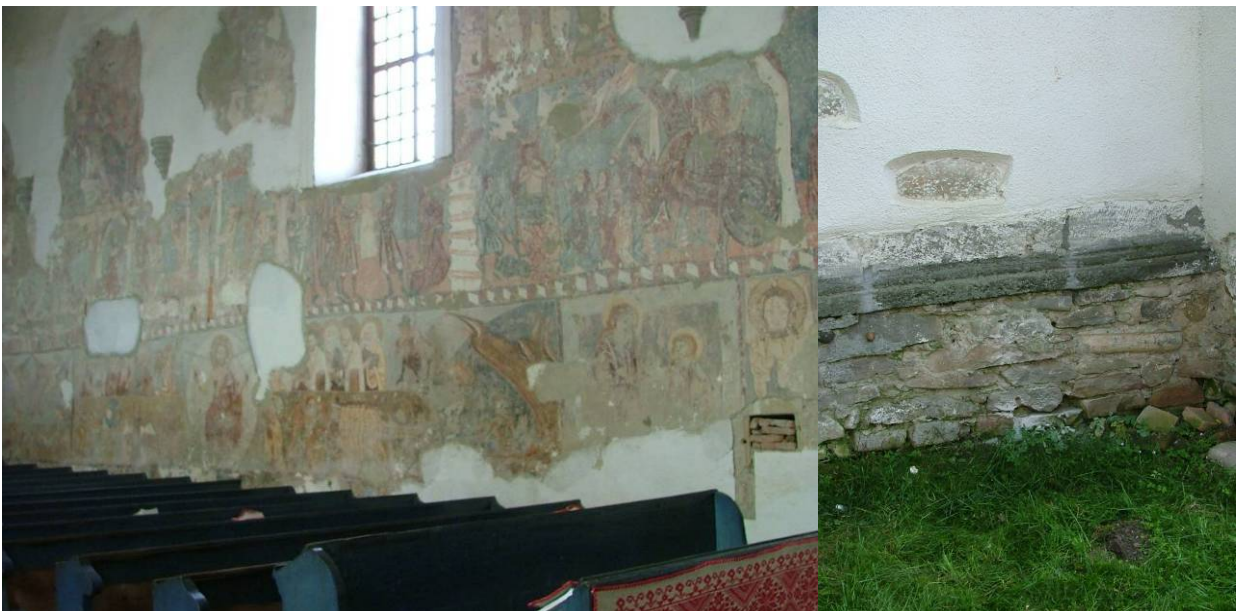
(2) A **hajó** hasonlóan a szentélyhez kb. 1,0 m vastag kő tartófallal van körülvéve. A hajót utólag (a boltozat építésekor) a kóruséhoz hasonló támpillérekkel látják el. A déli tartófalban 2 gótikus kő ablakkeret és egy gótikus ajtókeret található. Az északi tartófalban a XIX. században nagyméretű ablakot nyitottak.

8. ábra – a hajó felmenő szerkezete: (a). a freskóval díszített északi fal, (b). a vakolatlan lábazat

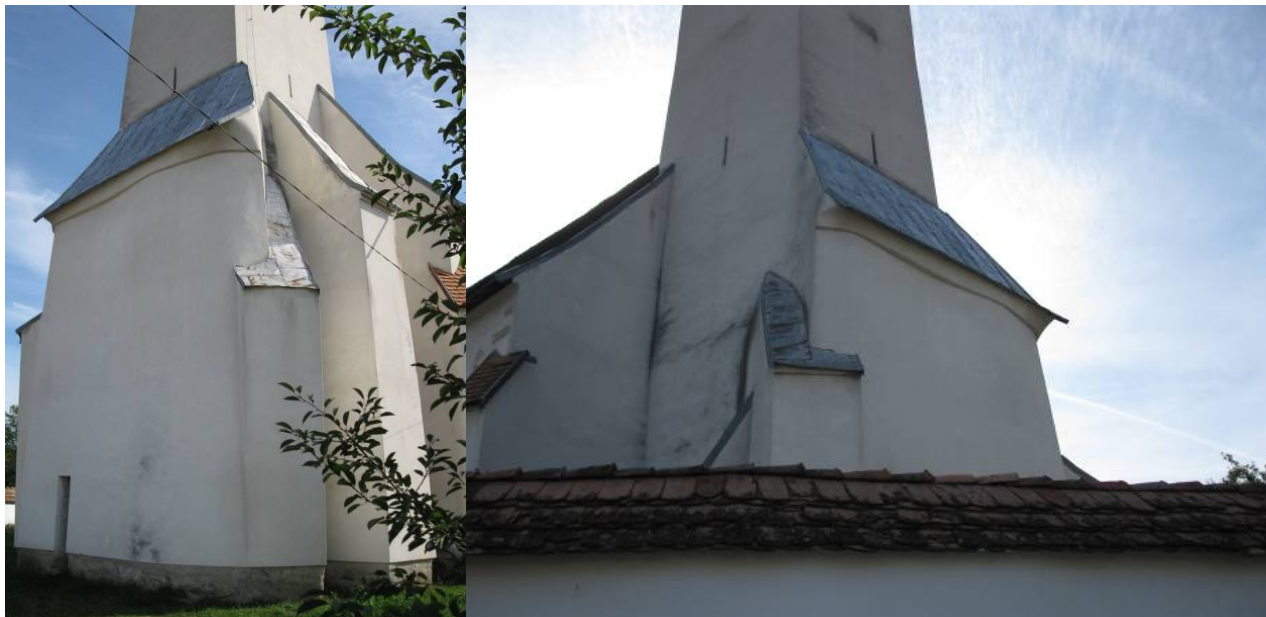
- (3) A **torony** négy oldalról változó vastagságú tartófalból van kialakítva. A torony földszintjén a hajó déli kőkeretes kapuját befalazták.

9. ábra – a torony felmenő szerkezete: (a). a megerősített falazat délnyugati képe, (b). a hajó-torony kapcsolat észak-nyugatról

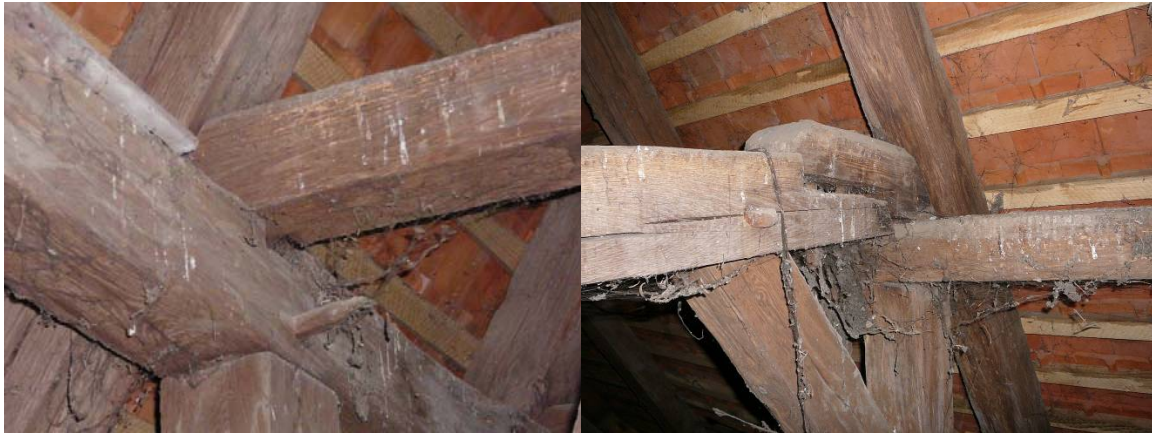
A tetőszerkezetekre jellemzőek – a csomópontok kilazulásának következtében – a szerkezeti elemek geometriai elváltozásai (részletek a tartószerkezeti és az épületbiológiai szakvéleményben). Ide szoktuk sorolni az egyes másodlagos szerkezeti elemek (pl. szögletkötők) hiányát, vagy azokat az eseteket, amikor egyes elsődleges szerkezeti elemek megmunkálása (pl. kötőgerendák) nem teszi lehetővé másodlagos elemek (pl. szögletkötők) utólagos elhelyezését.

10. ábra – a tetőszerkezet tartószerkezeti elégtelenségei:
(a) merevtesti elmozdulások – a hosszanti merevítő síkrendszer eltávolodása a szaruállástól, (b) hasadások egy torokgerendánál

- (2) a felmenő szerkezeti rendszer nem megfelelő merevsége a nem gravitációs igénybevételekkel szemben;
- (3) a faanyag nem megfelelő eredeti megmunkálása és hiányos karbantartása;
- (4) a csapadékvíz elvezető rendszer illetve a vízszintes és függőleges vízszigetelés hiánya.

- (1,3) az időjárás elleni védelem elemeinek helyreállítása;
- (2) a felmenő szerkezeti rendszer merevségének növelése a nem gravitációs igénybevételekkel szemben;
- (3) a meglévő faanyag megfelelő megmunkálása;
- (4) a csapadékvíz elvezető rendszer kiépítése, tereprendezés, utólagos vízszigetelés és lélegző vakolat.

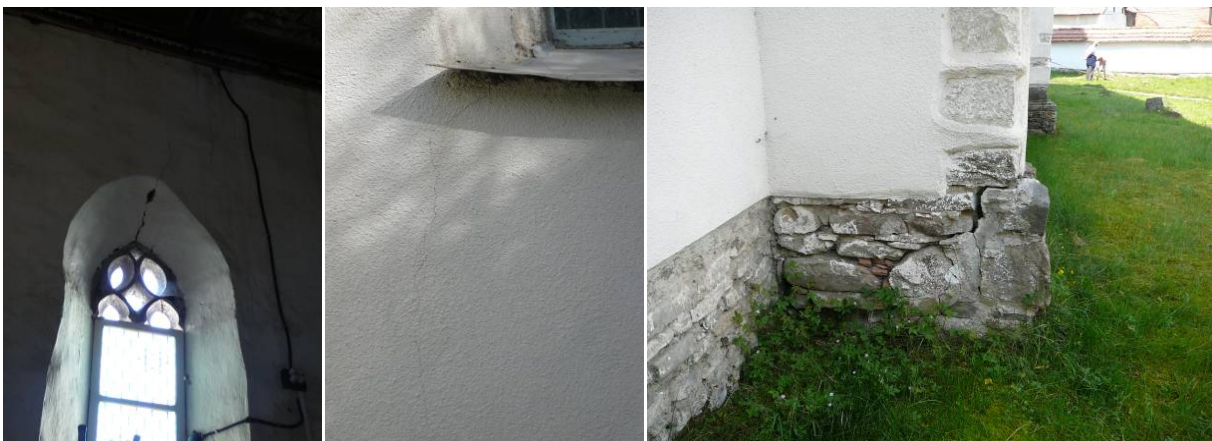
A felmenő szerkezet elégtelenségeit a szeizmikus terhelések következtében az ablakok mentén (nyílásáthidalásokon és parapetfalakon) megjelent repedések jellemzik, illetve – lokálisan – a támpillérek esetében fagykár következtében.

11. ábra – a felmenő szerkezet tartószerkezeti elégtelenségei: repedések (a) a hajó nyílásáthidalásán (b) a szentély parapet falán, illetve egy hajó-támpillér esetében

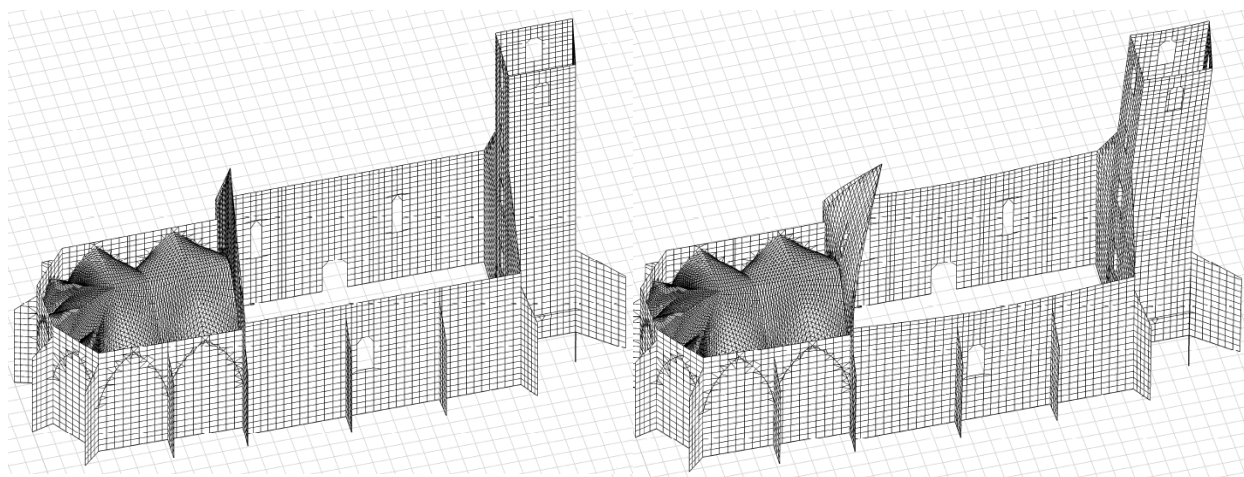
A falazott tartószerkezeti alegységek mechanikai modellje végeselem-módszerrel készült. Az eredmények csak a rugalmas tartományban értékelhetők.

12. ábra – falazott szerkezetek mechanikai modellje: (a). a véges-elem rácsrendszer, (b). az egyik rezgésmód elmozdulásai

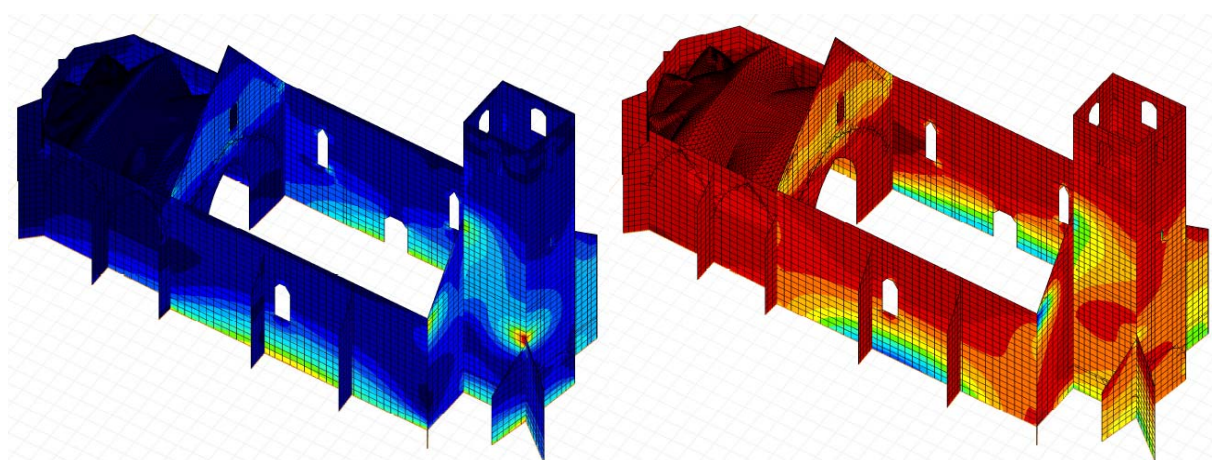
Az elmozdulás-ábrán, illetve a hajlító-nyomatéki ábrákon jó követhető: a torony és a diadalív feletti oromfal igénybevétele a legnagyobb, illetve hogy a torony-hajó kapcsolata károsan hat a hajóra.

13. ábra – hajlító-nyomaték diagrammák gravitációs és szeizmikus teherre az hosszanti tengely mentén: (a). első rezgésforma, (b). második rezgésforma

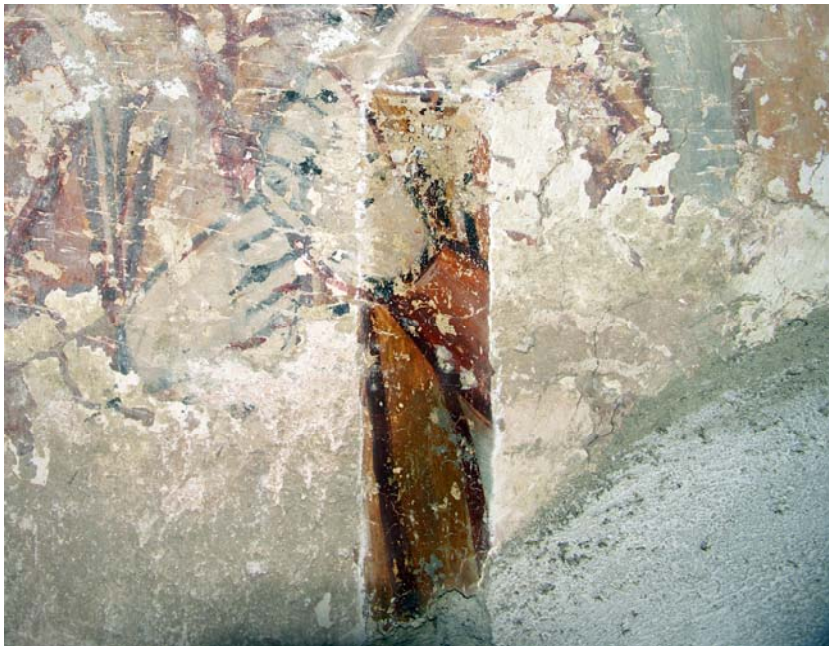
Tisztítási próba az alsó regiszter egy mellékalakján.

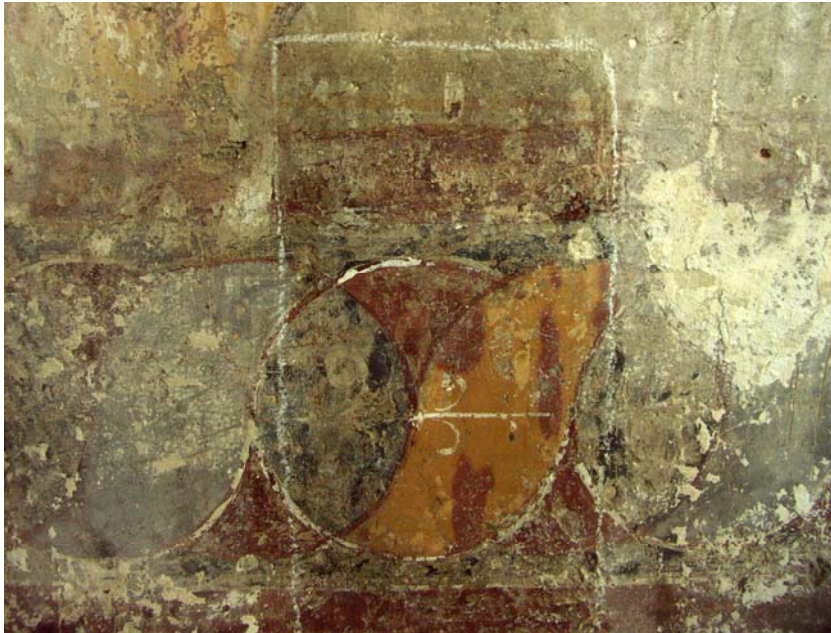
Tisztítási próba az alsó regiszter cementtel takart díszítősávján.

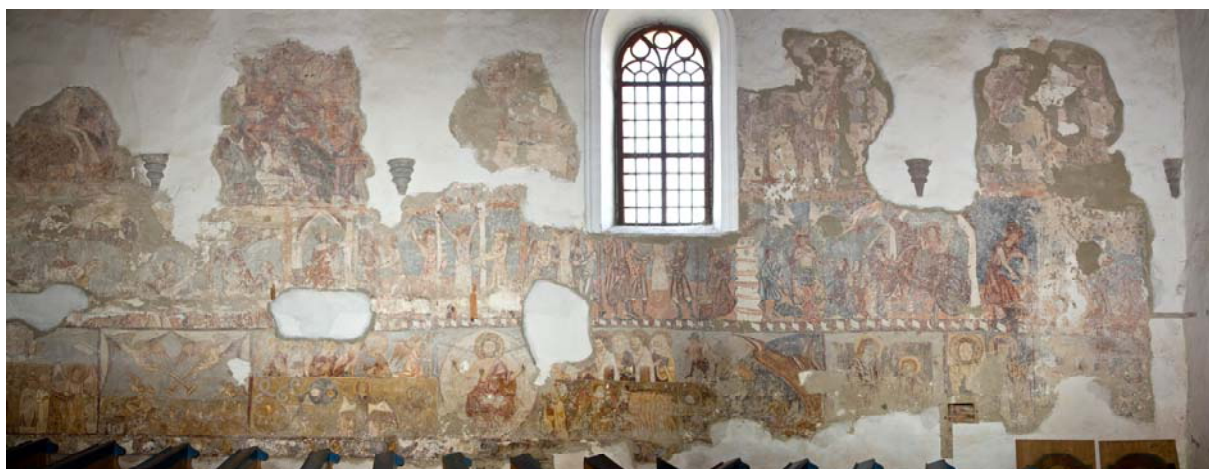
Az északi hajófal összesítő képe (Henning János felvétele)

Összehasonlítva a jelenlegi állapotot az archív fényképfelvételekkel, (Huszka J, V Dragut) nyilvánvalóvá válik a falképek állapotbeli leromlása. A falképek nagy felületekben kitáskásodtak, elváltak a falazattól (elsősorban a felső regiszter felületein), a felületet vakolathiányok tarkítják, több helyen észlelhető a festékréteg elválása. A képek értelmezését nehezíti a le nem tisztított mészréteg, a vastag por és koszréteg mely felületüket borítja.
