Beszámoló  
a bögyözi református templomban végzett  
2014-es festő-restaurátori munkálatokról

A bögyözi református templom külső és belső falképkonzerválási és restaurátori munkálatai 2013-ban befejeződtek. A 2014-es esztendőben a szentély és a diadalív faragott kő elemeinek a tisztítása lett elvégezve. A munkálatokat a bögyözi református egyházközséggel kötött szerződés alapján, az "Új Ezredév Alapítvány" támogatásából tudtuk elvégezni.

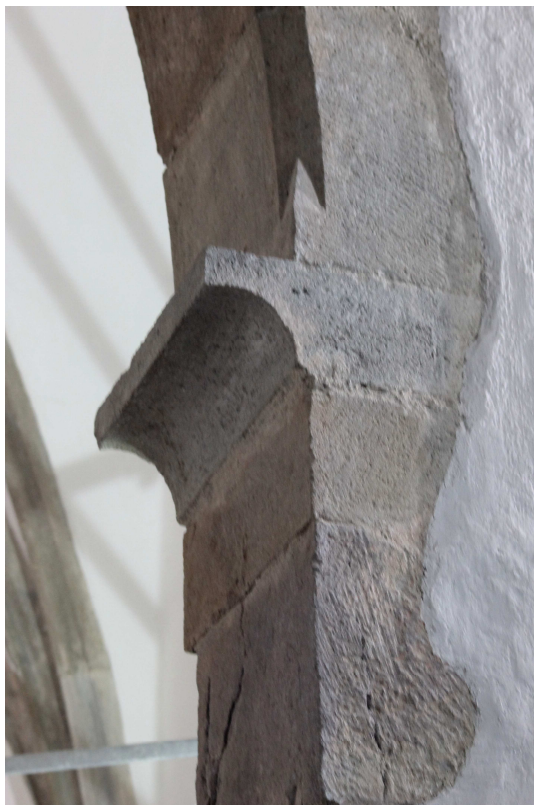
Részlet a diadalív megtisztított kőfelületéről.

-A mésztöredékek eltávolítása mechanikus úton történt, szikével, feltárókalapáccsal, a középkori színes réteg megtartásával. A járószinhez közel található mésztöredékek eltávolítása rendkívül nehezen ment, feltehetőleg a talajnedvességgel felszívódó majd a felületen kikristályosodó sók következtében.

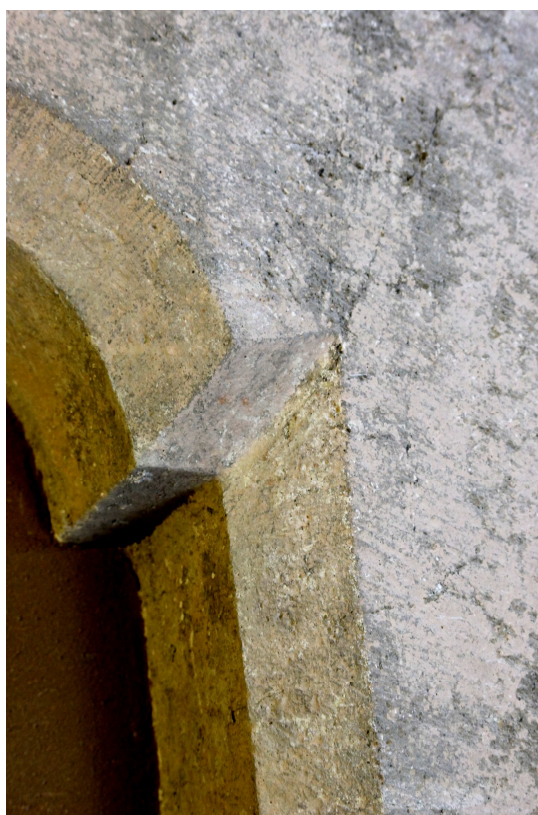
Részlet a sekrestyeajtó keretéből. A kőfelületen megfigyelhető a rózsaszínes árnyalatú első réteg

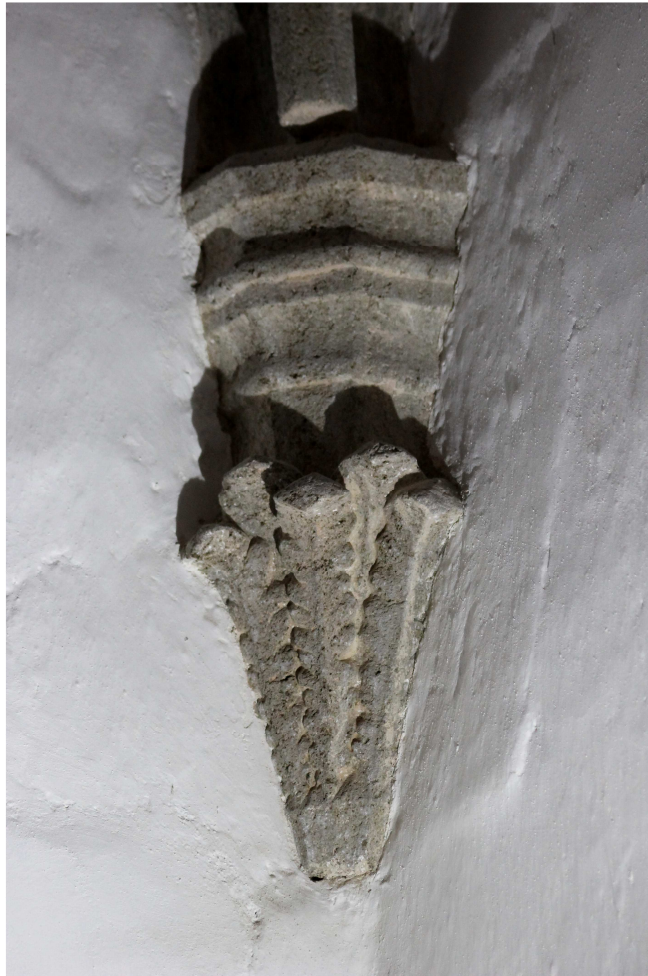
A szentély délnyugati falsarkának későgótikus konzolja

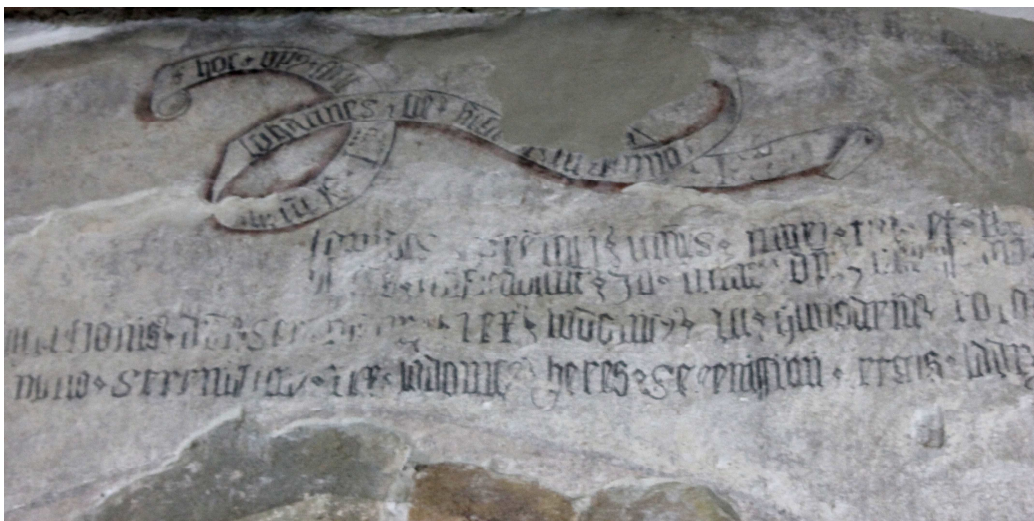
A didalív nyugati oldala. A diadalív nyílása körül ugyanaz a színárnyalat figyelhető meg akár a szentély kőfelületein. Ennek alapján a kőfelületek színezése a felirattal egyidőben készült.

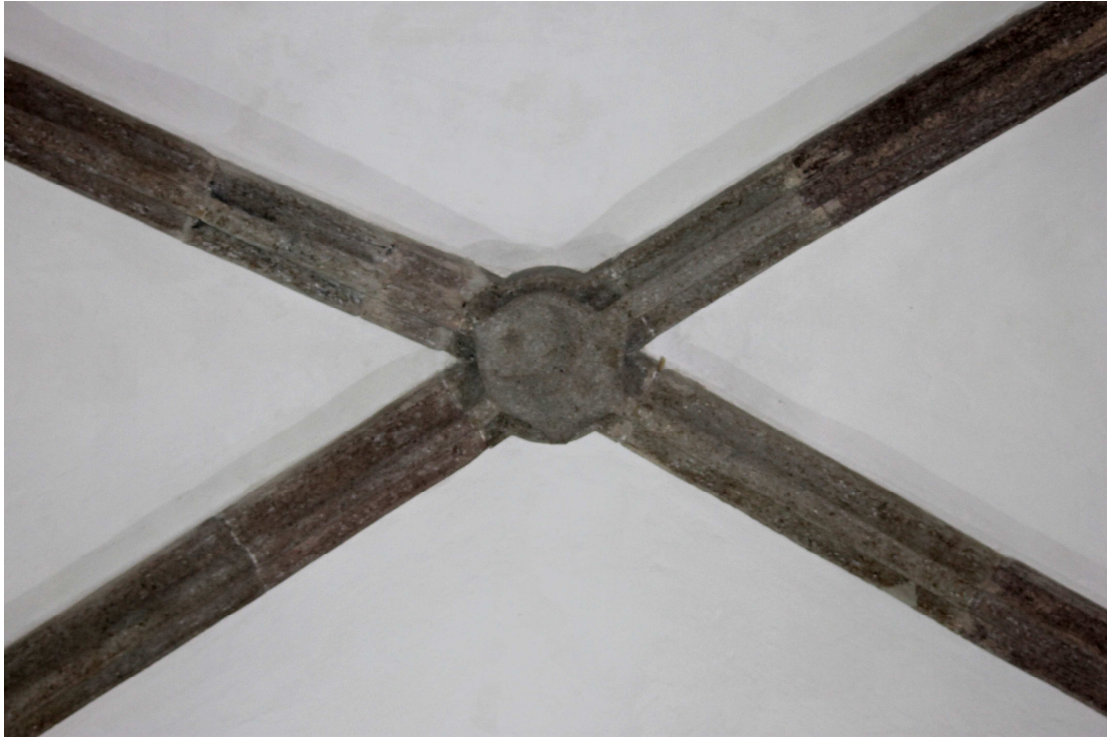
A szentélyboltozat részlete a holddal és csillagokkal díszített zárókővel.

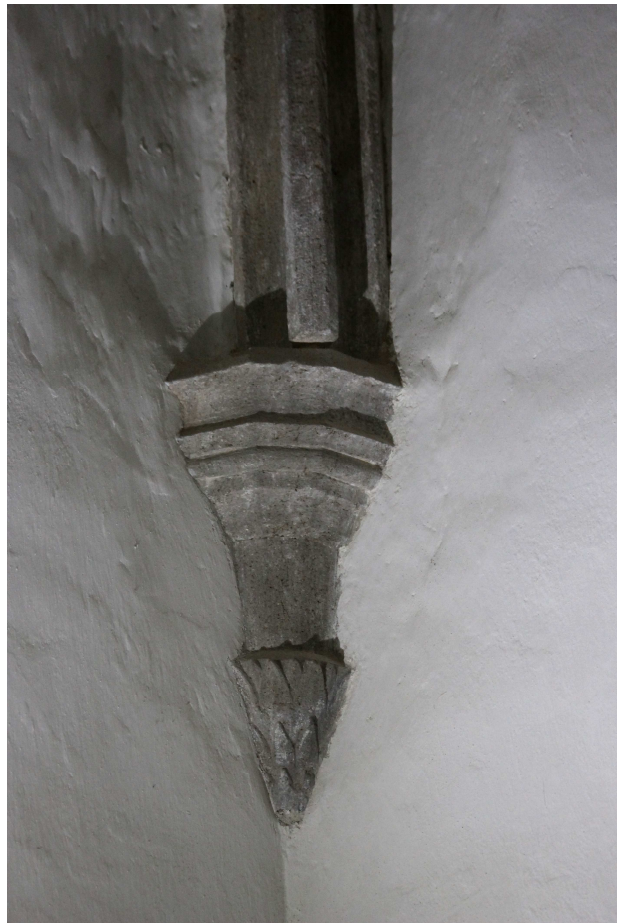
A szentély északnyugati falsarkának konzolja

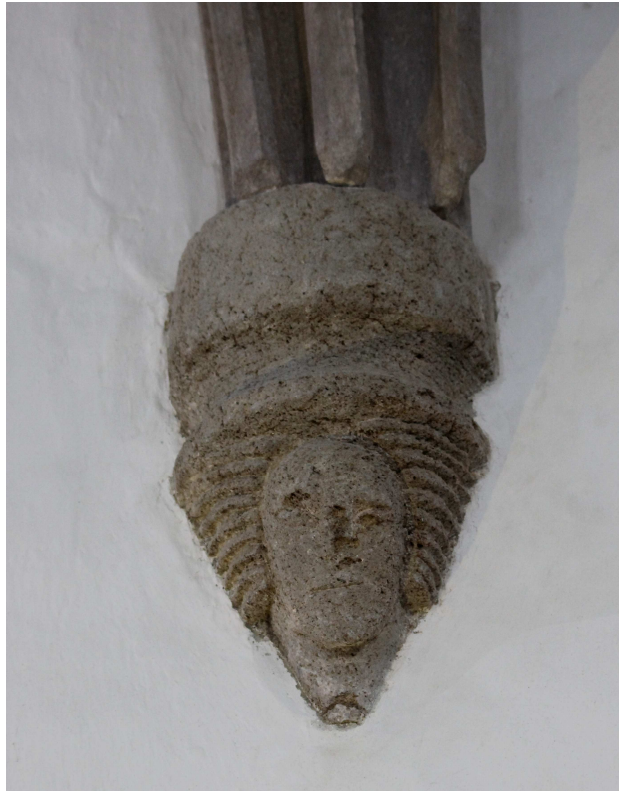
Portrédíszes konzol

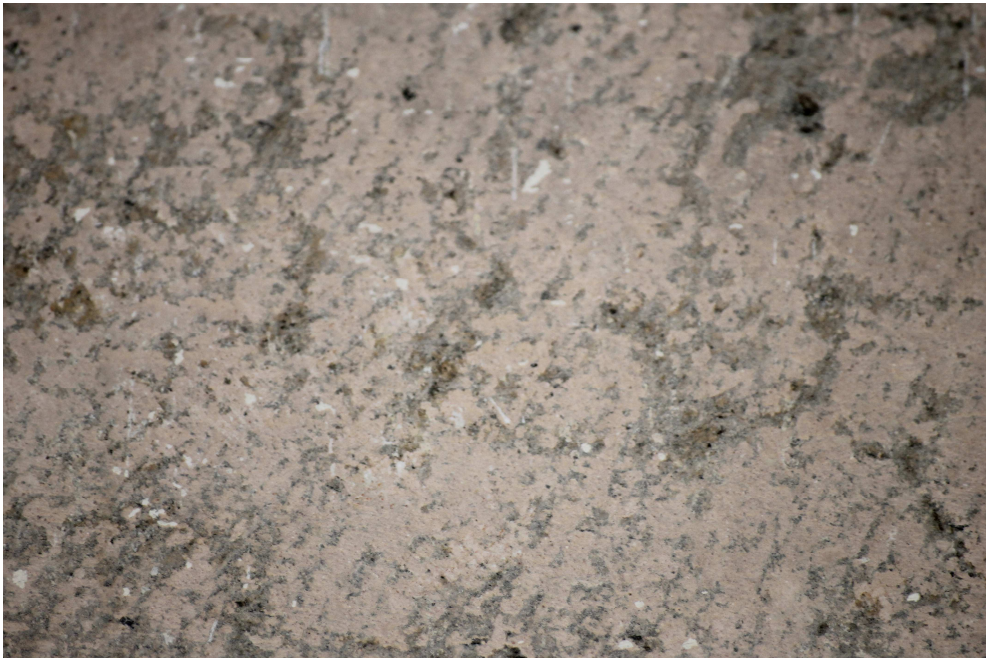
Makrofelvétel a kőfelület első színes rétegéről.
