Civil Műemlékvédelmi Kézikönyv 2015

Civil együttműködések a műemlékvédelem területén

Bögözi Református Műemléktemplom Komplex Restaurálási Program

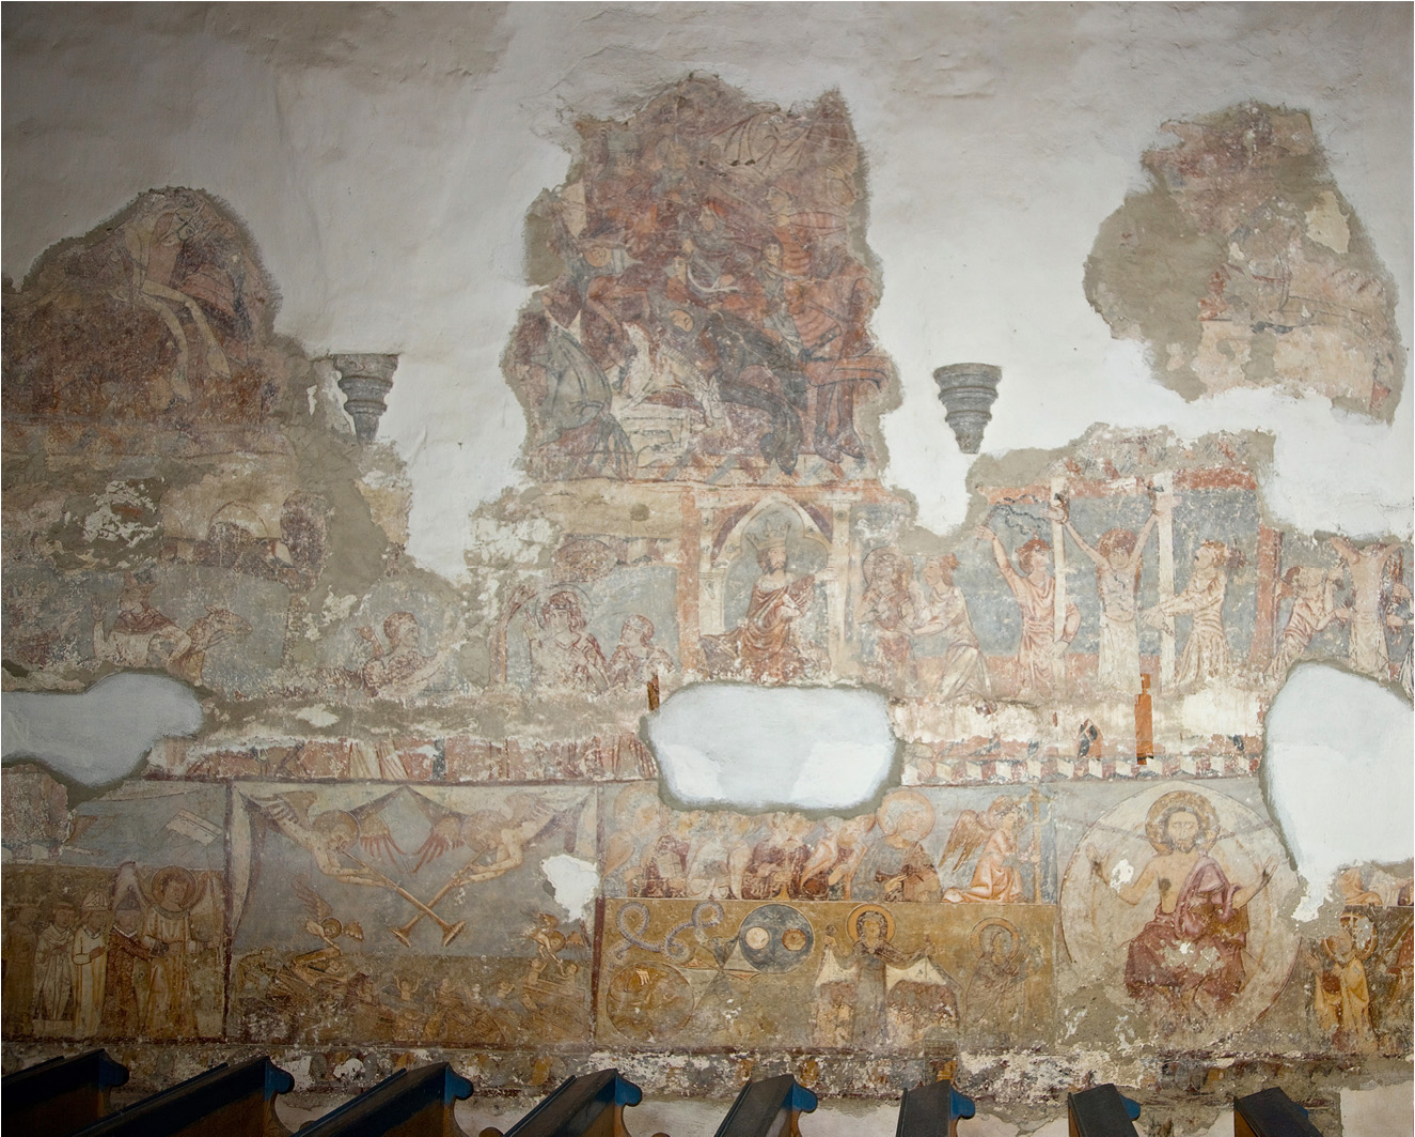
A bögözi református templom falkép-együttese az északi hajófalon, restaurálás előtti állapot. Fotó: Henning János

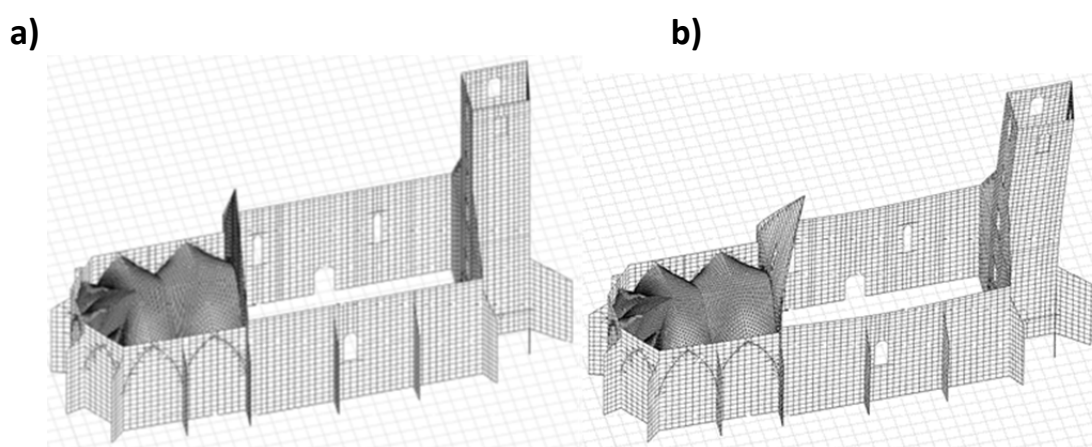
A vizsgálat keretében elkészültek a tartószerkezet mechanikai modelljei is. A mechanikai modellek falazott szerkezeti alegységekre, illetve a tetőszerkezetre készültek. A falazott tartószerkezeti alegységek mechanikai modellje végeselem-módszerrel készült.

Falazott szerkezetek mechanikai modellje: (a). a véges-elem rácsrendszer, (b). az egyik rezgésmód elmozdulásai

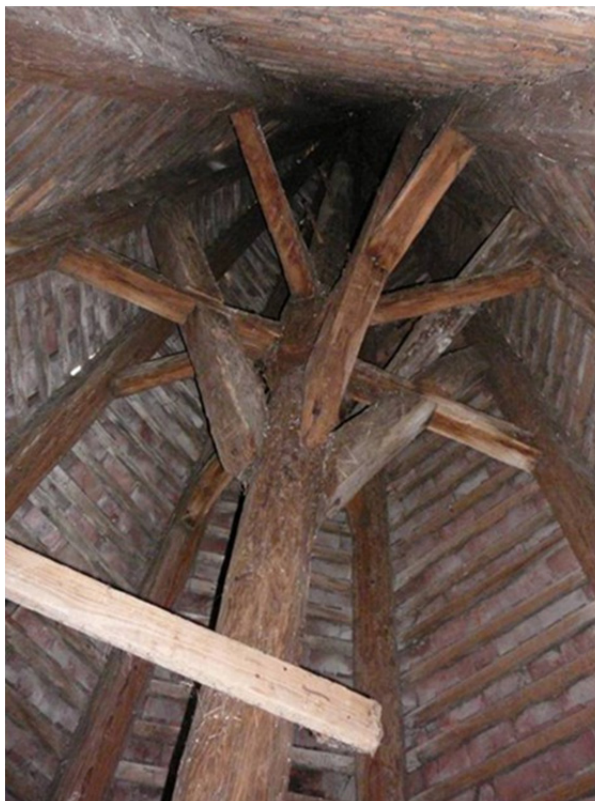
A torony gótikus jellegű tetőszerkezete egyike a nagyon kevés épségben fennmaradt gótikus torony fedésszerkezeteknek Erdélyben, az árbocterékmerevítésének megoldása pedig egészen kivételes örökség-értéket képvisel.

A torony fedélszerkezetének belső képe

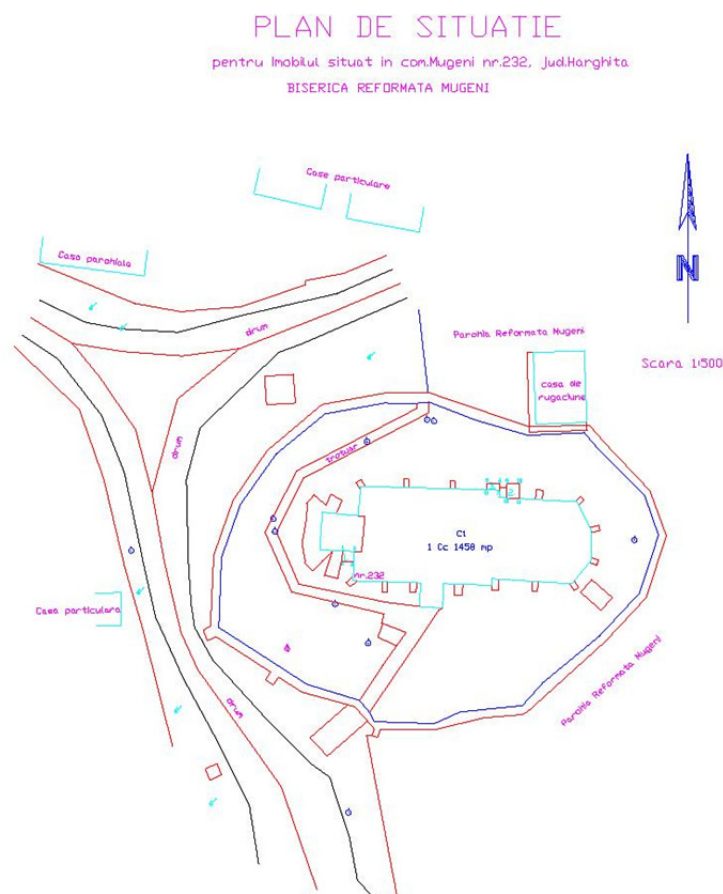
2009. júliusában megelőző régészeti feltárásokra került sor a bögözi református műemléktemplomnál Sófalvi András, Botha Zoltán és Nyárádi Zsolt régészek, a Haáz Rezső Múzeum munkatársainak részvételével. Az ásatás a templom komplex restaurálását megelőző építészeti tanulmány elkészítéséhez kapcsolódott, a kutató szelvények kitűzése is ennek függvényében történt. Összesen három kis felületen kutattak, a délnyugati oldalon, a templomhajó és a torony találkozásának négyszögében (1. szelvény), az északi oldalon pedig a hajó és a szentély találkozásától keletre és nyugatra nyitottak egy-egy kutatófelületet (2-3. szelvény, ld. *geodéziai felmérés képe a szelvényekkel*).

Az ásatás geodéziai felmérése a szelvényekkel

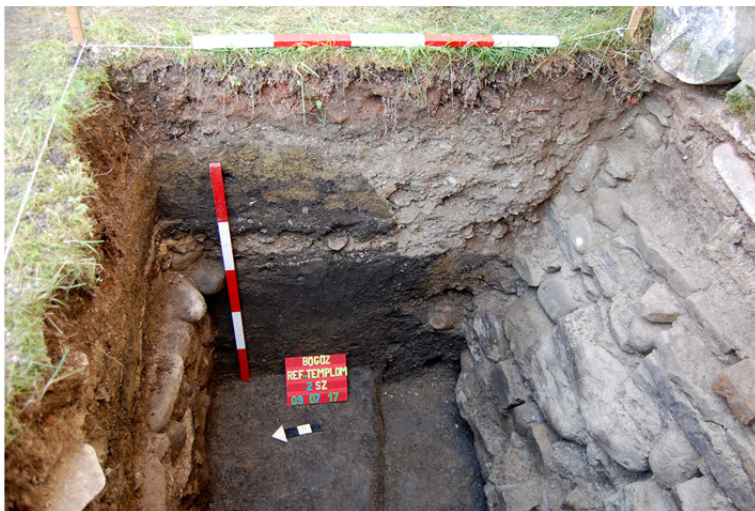
A 2. szelvény keleti metszete

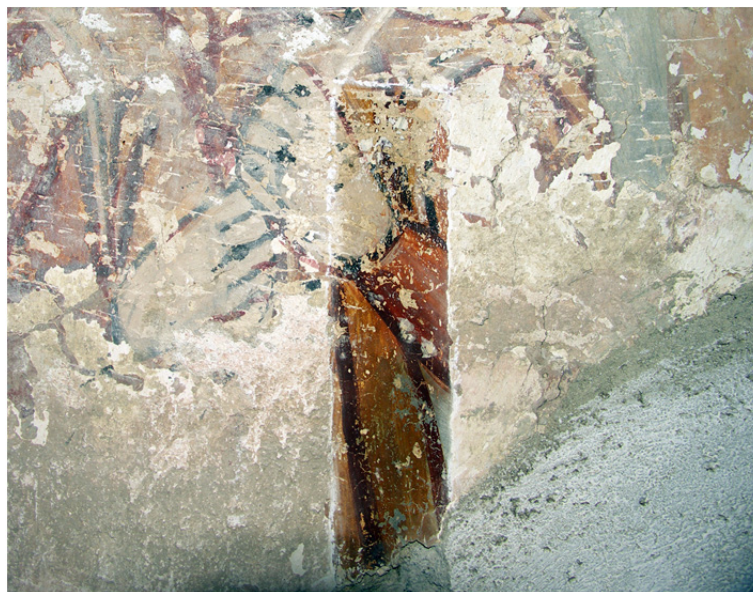
Tisztítási próba az alsó regiszter egy mellékalakján.

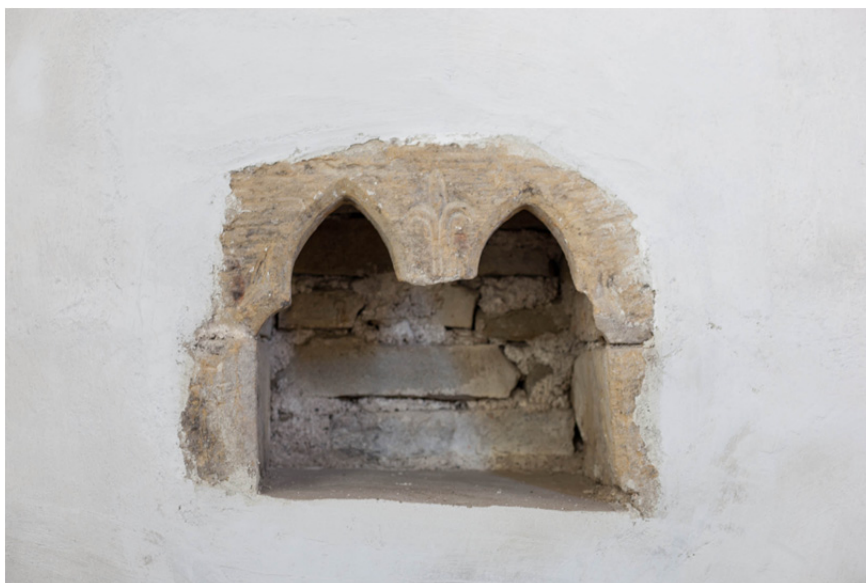
A következő évben folytatódott külső és belső falkutatás²² alkalmával az északi falhoz hasonlóan a hajó déli falában is előkerült egy kőkeretes, csúcsíves, Anjou liliommal díszített ikerfülke. (5. kép)

5. kép. A templom déli falában talált csúcsíves ikerfülke

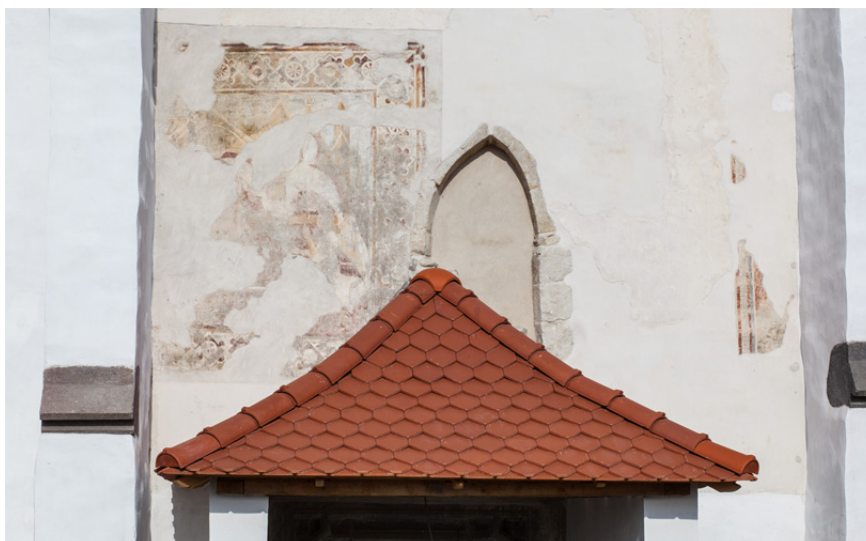
Szintén a falkutatás alkalmával derült fény a déli hajófal és a torony déli oldalát díszítő külső falképek létezésére. Ezeket sajnos az 1996-os szakszerűtlen beavatkozás alkalmával vakolatostól eltávolították és csak a déli kapu portikusza fölötti, gótikus támpillérekkel határolt románkori falszakasz falképtöredékei maradtak meg. (6. kép)

6. kép. A déli kapu fölötti restaurált falképtöredékek és a csúcsíves ablak

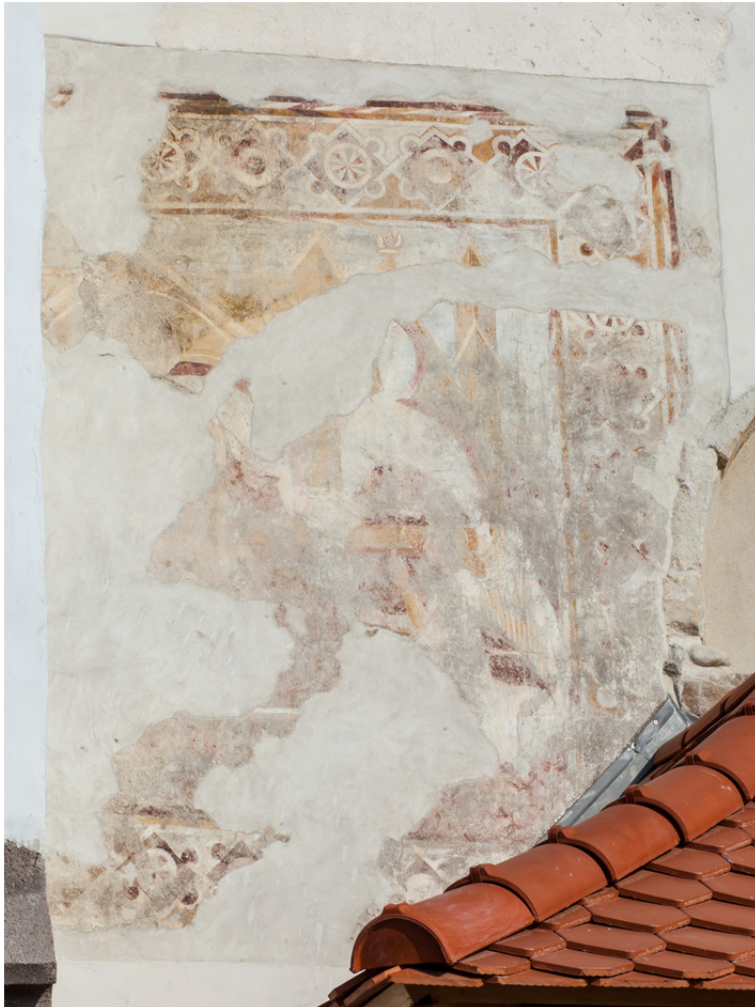
Két darab, jól datálható keretdíszítéssel határolt falkép²³ nyomai közül a baloldali maradt meg épebben, de ez esetben is a pigmensréteg nagymértékben károsult. Az illető falképen architektonikus háttérben egy angyalábrázolás látható és a falképrestaurátor egy Vir Dolorum ábrázolást is²⁴ feltételez. (7. kép)

7. kép. A déli kapu fölötti keretdíszes restaurált falképtöredék

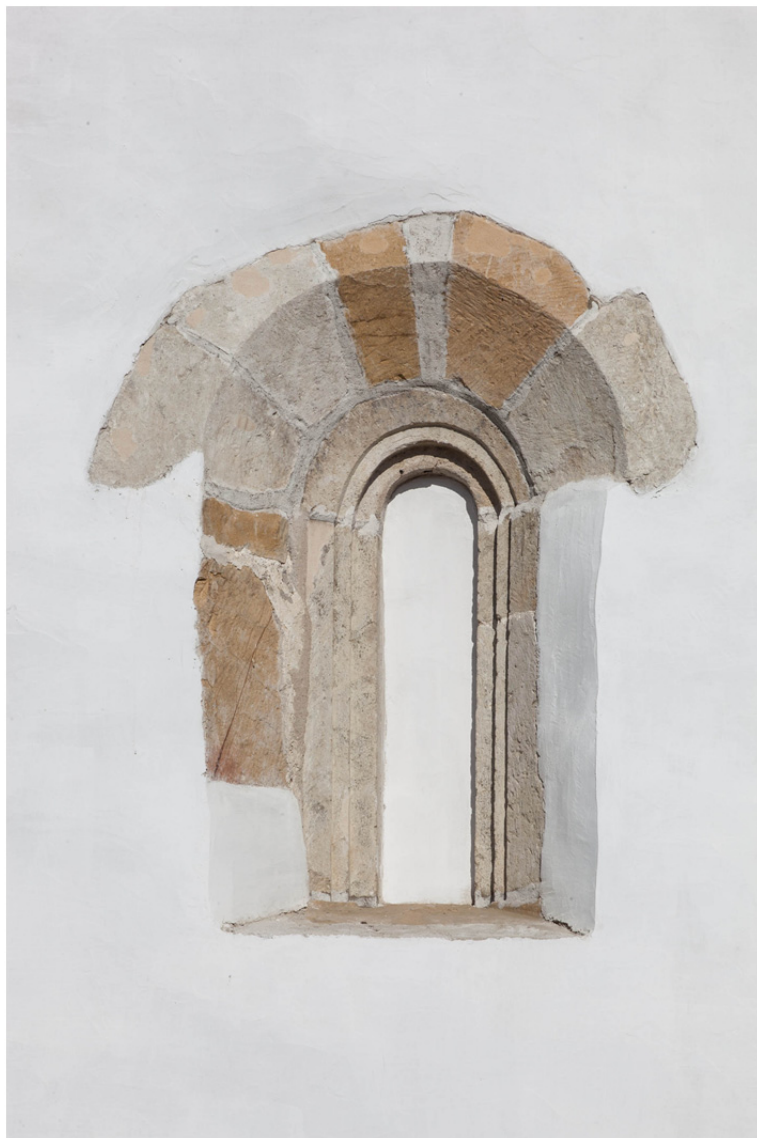
A kutatás során határolódott be a Benkő Elek által készített felvételtől már ismert, félköríves záródású rézsűs románkori ablak pontos helye is. Kibontására a cementes vakolat eltávolítását követően került sor, a kis románkori ablak – szerencsénkre – párját ritkító épségben maradt ránk. (9. kép)

9. kép. A déli fal restaurált románkori ablaka

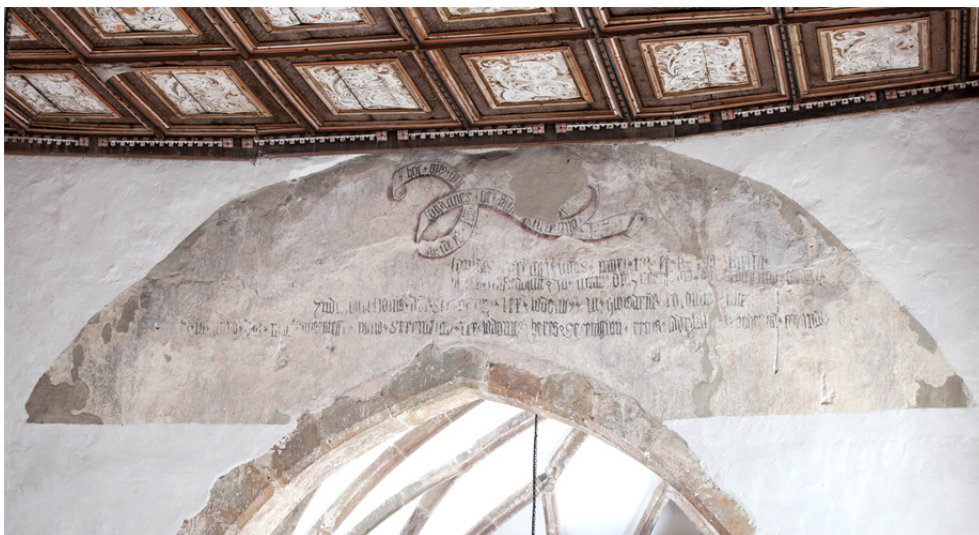
A kivitelezéssel párhuzamosan végzett falkutatás utolsó és egyben legfontosabb eredménye a diadalív hajó felőli homlokfalán előkerült, félköríves mezőben helyezkedő felirat volt. (12. kép)

12. kép. A diadalív hajó felőli homlokfalán talált felirat

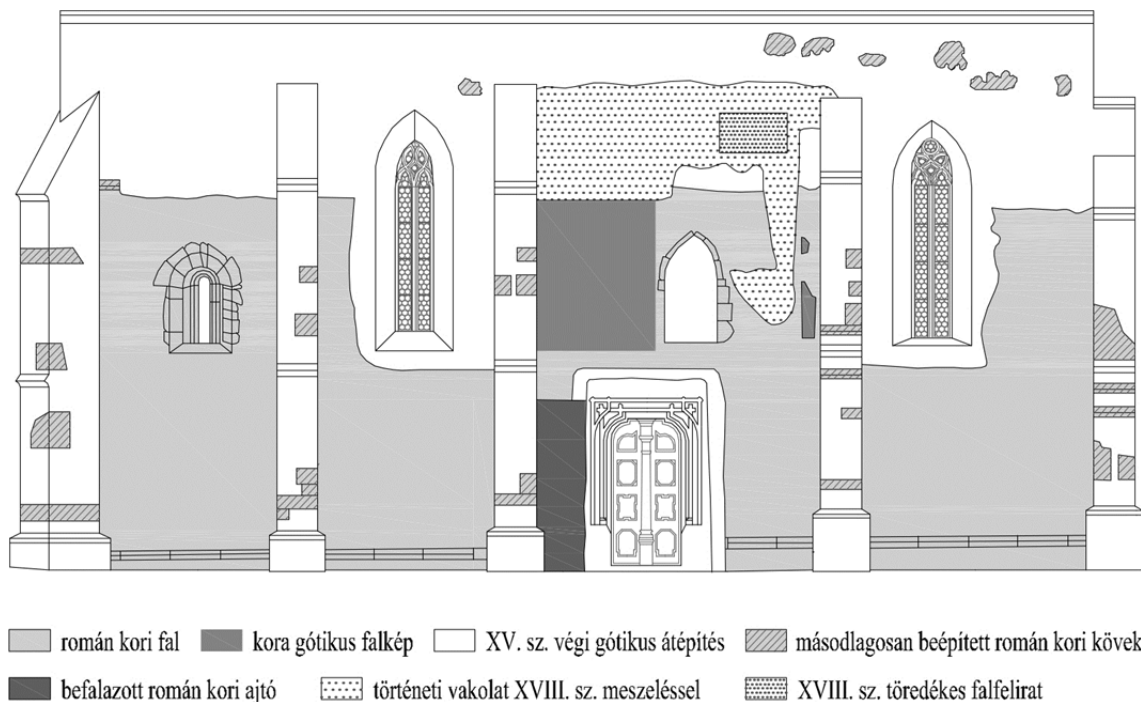
14. kép. A hajó déli falának periodizációs rajza

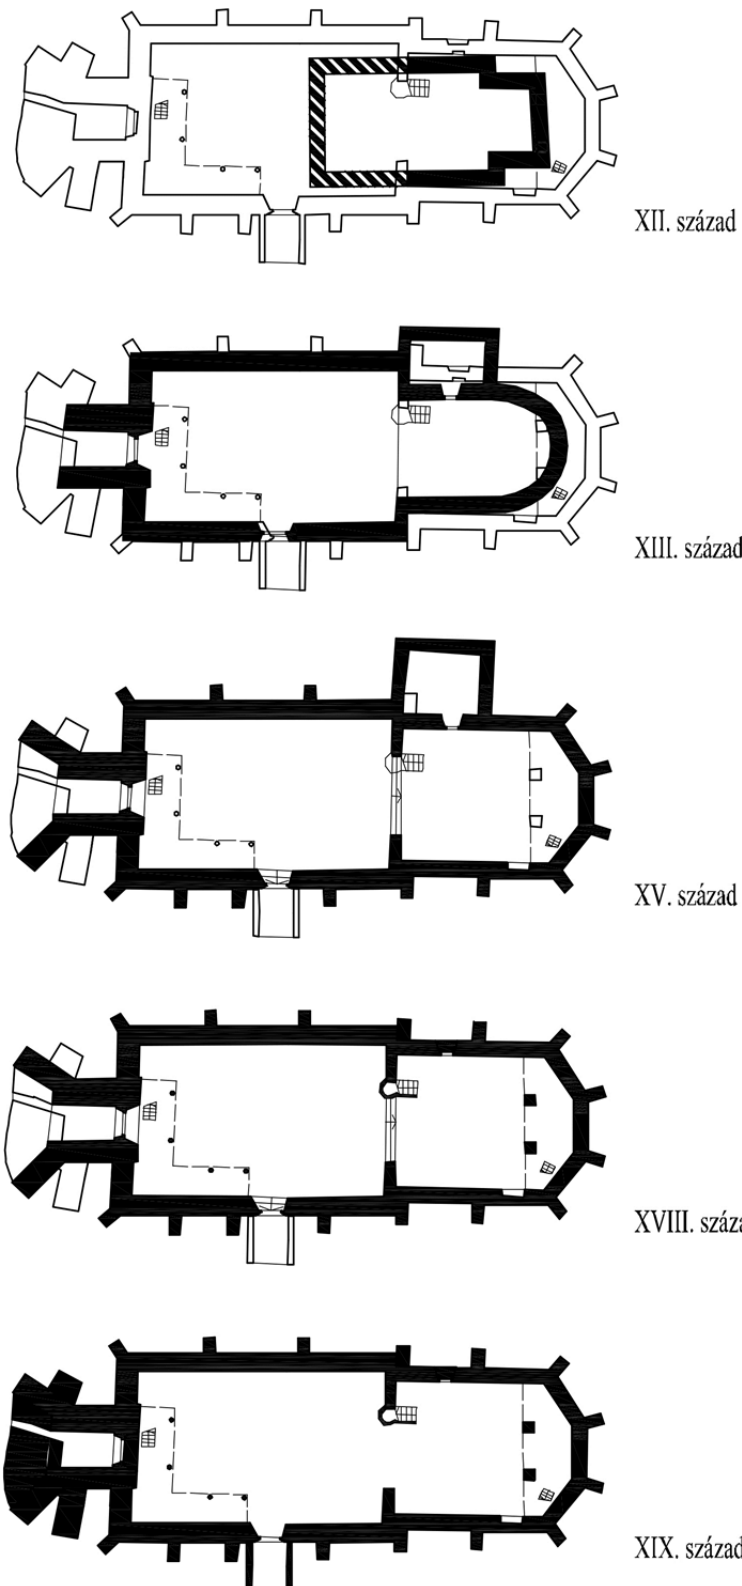
22. kép. A templom periodizációs alaprajzai

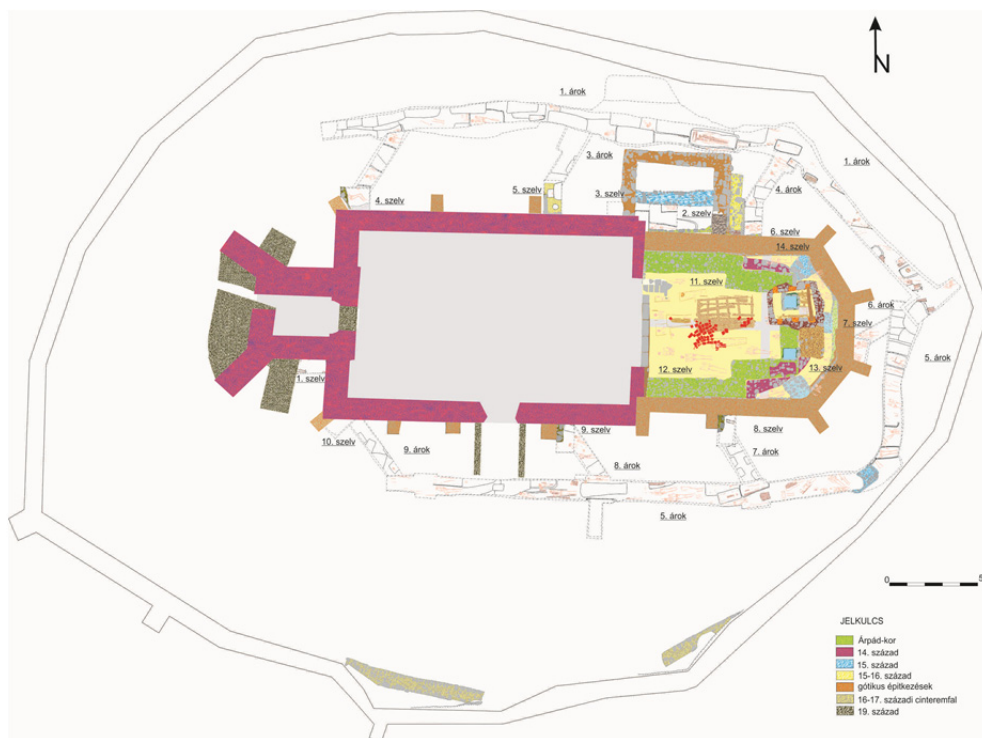
1. kép. A 2009, 2012–2013-as régészeti ásatások helyszínei az előkerült falakkal és temetkezésekkel

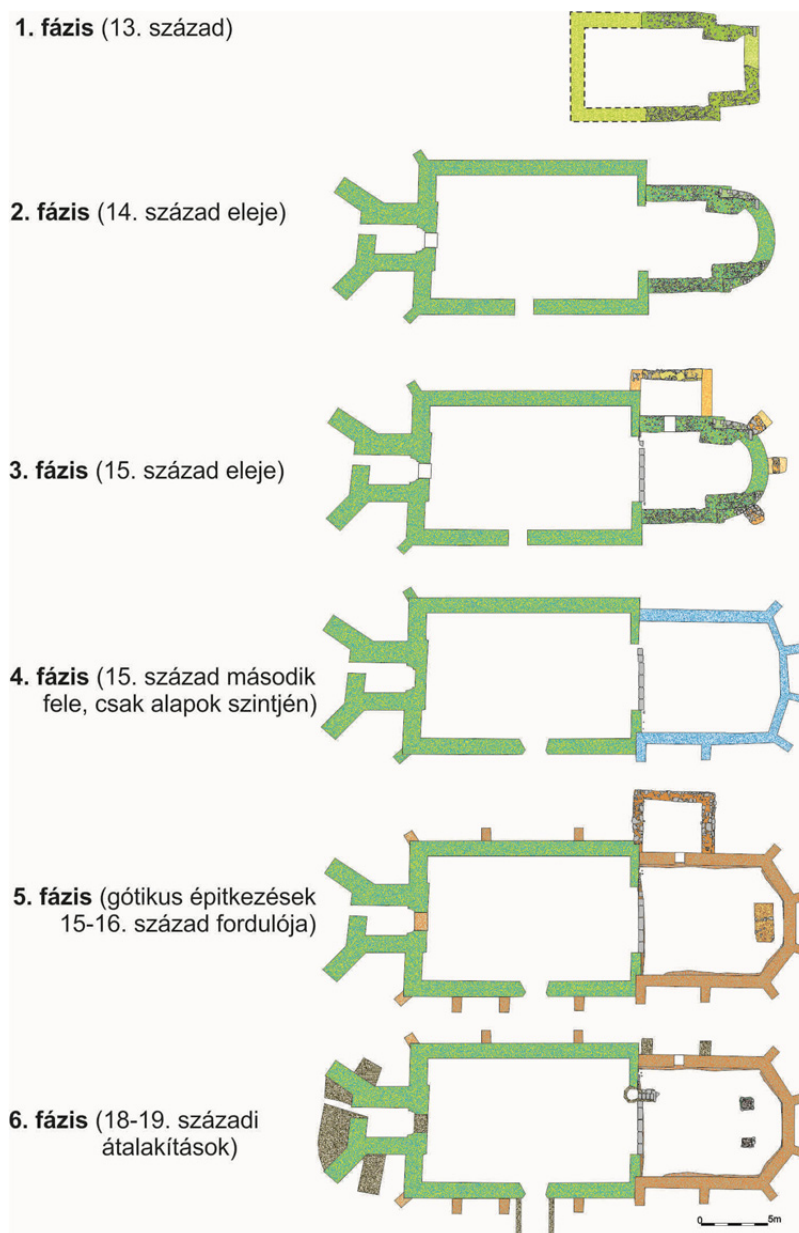
4. kép A bögözi templom építési fázisai a kutatások alapján

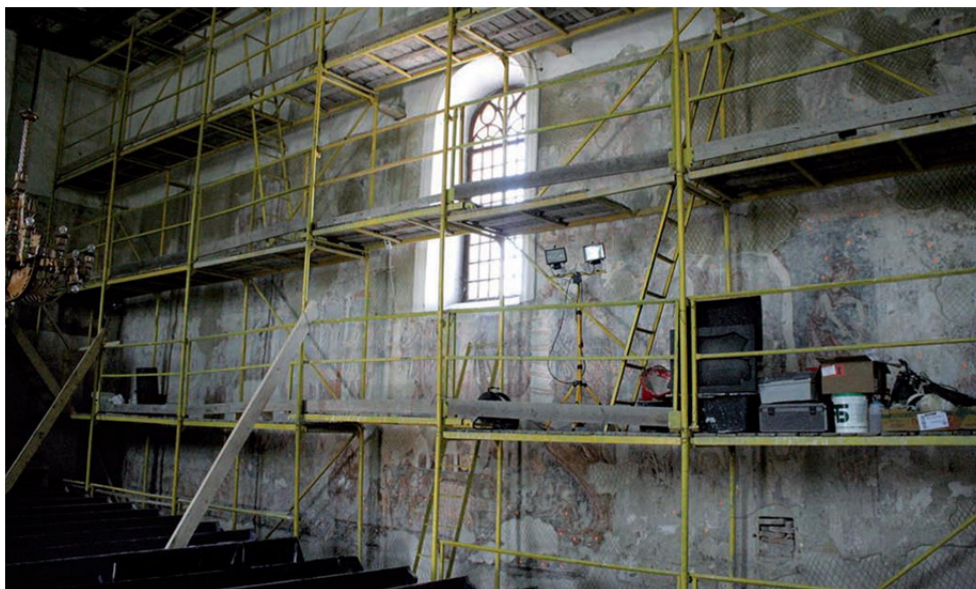
A bögyözi református templom északi fala a konzerválási műveletek kezdetekor

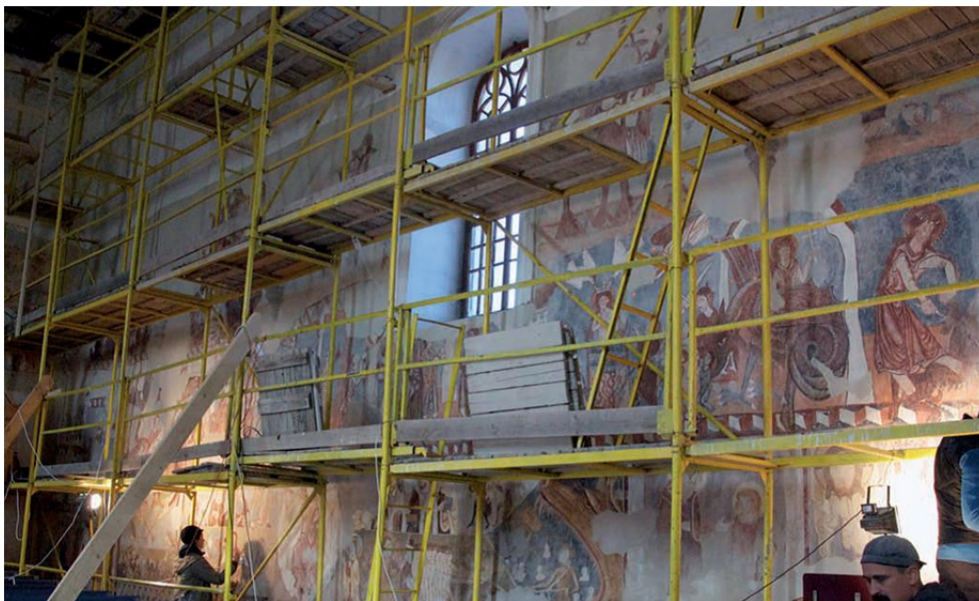
***A bögözi református templom északi fala a konzerválás után,
az esztétikai helyreállítás közben***

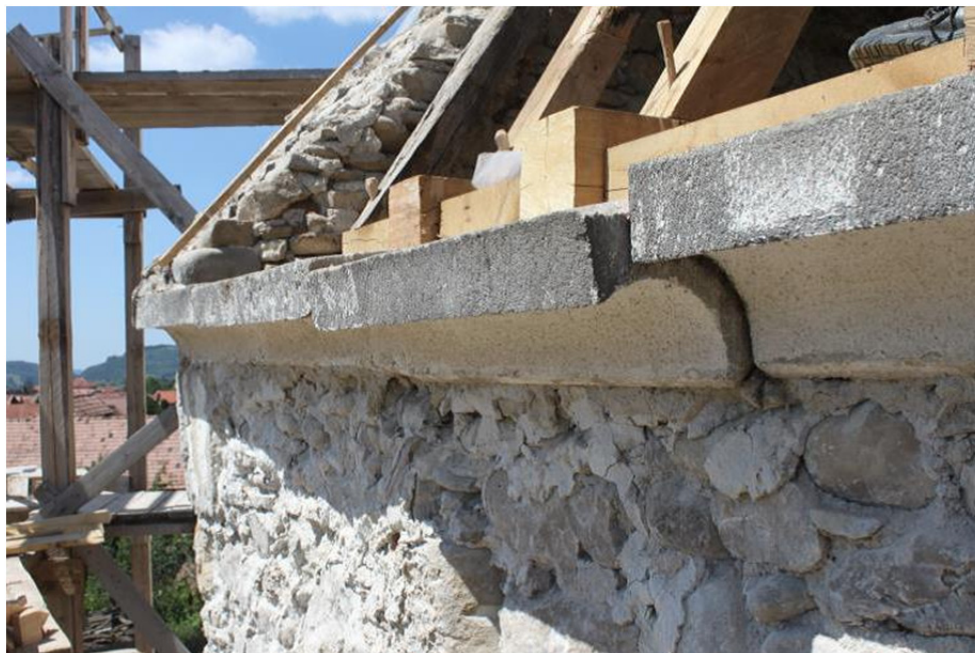
Restaurálás előtti, helyéről kimozdult ereszpárkány

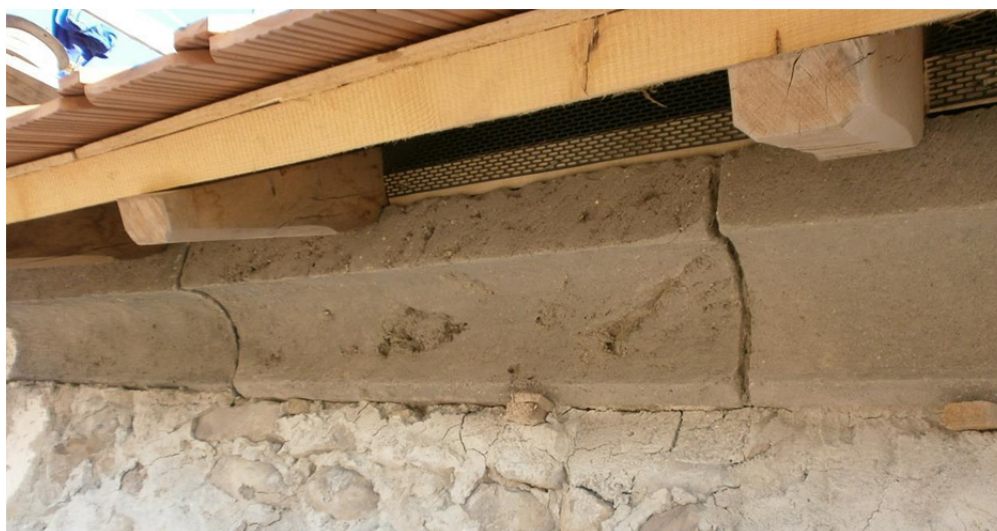
Letisztított ereszpárkány az eltávolított cement alapú fugákkal, előkészítve az újrafugázáshoz

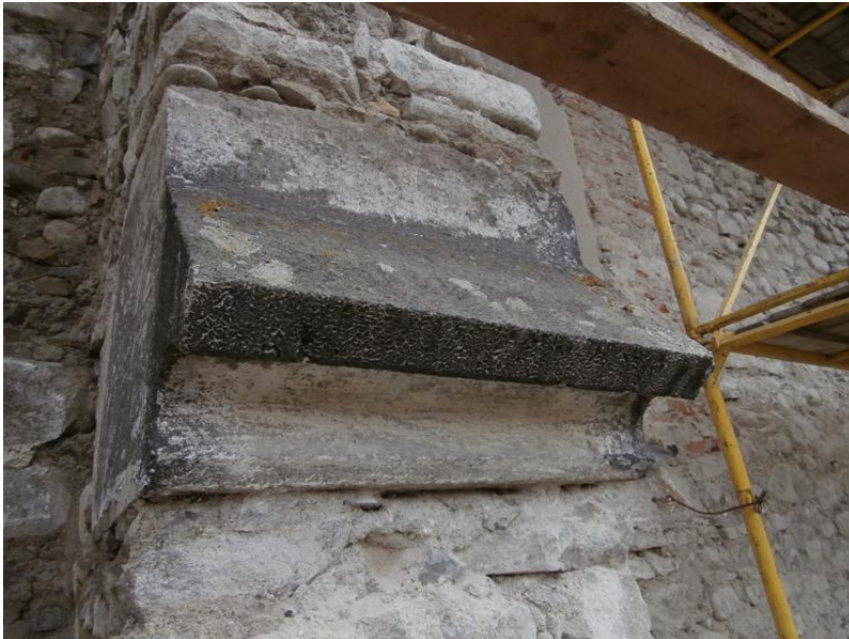
Támpillér csepegtető különböző lerakódásokkal, biológiai szennyeződéssel, mészréteggel

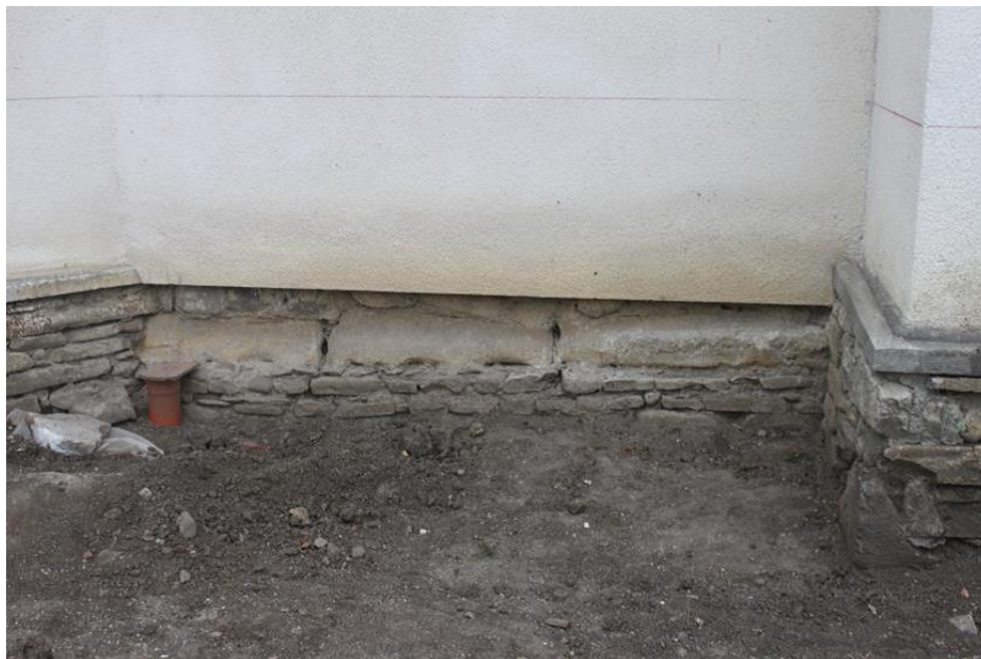
Restaurálás előtti románkori lábazati profil

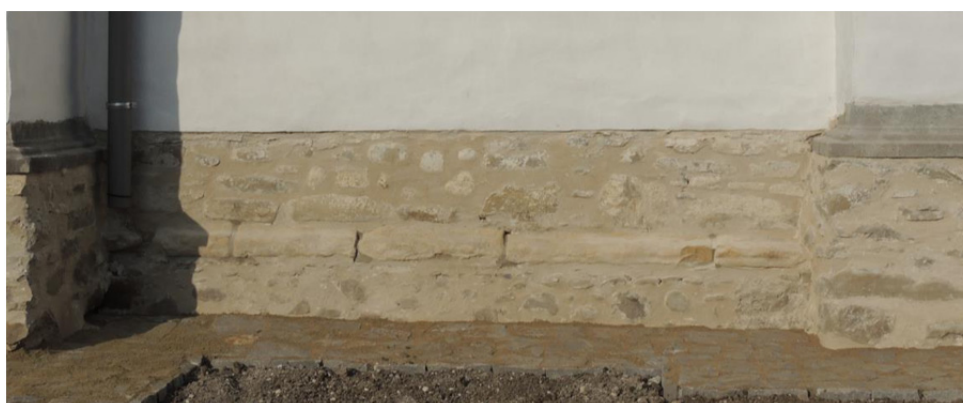
Konzervált románkori lábazat

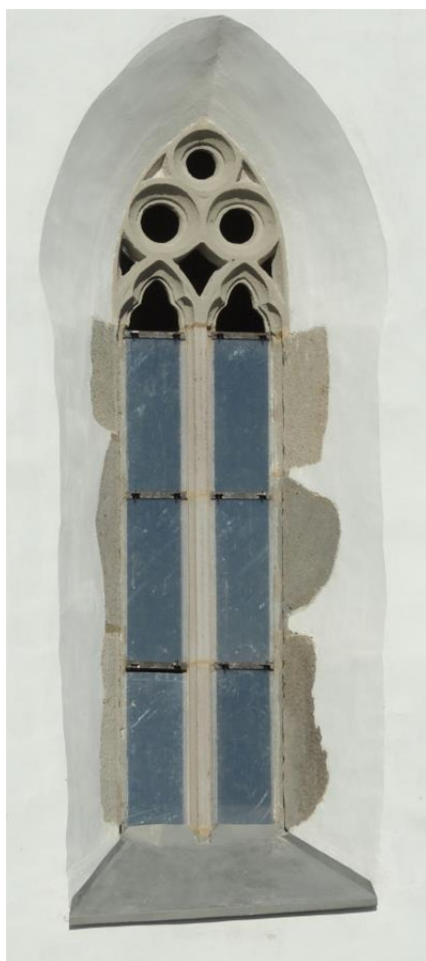
Gótikus ablakkeret rekonstrukció

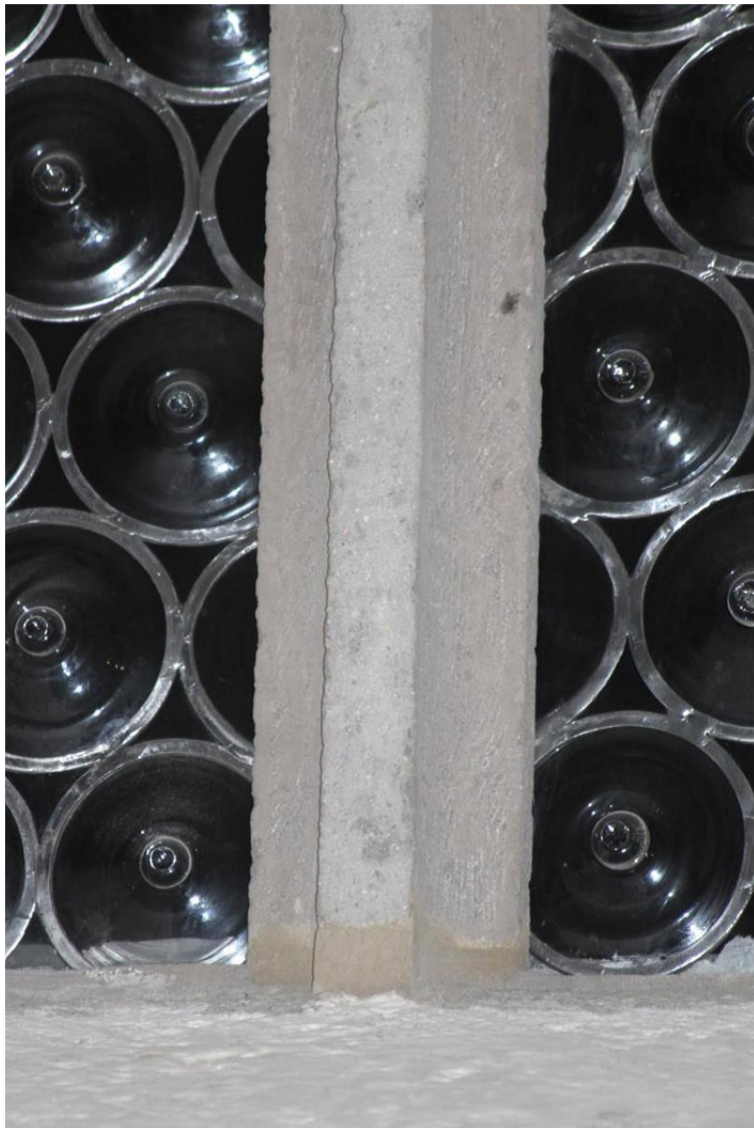
Függőleges osztok műkőből

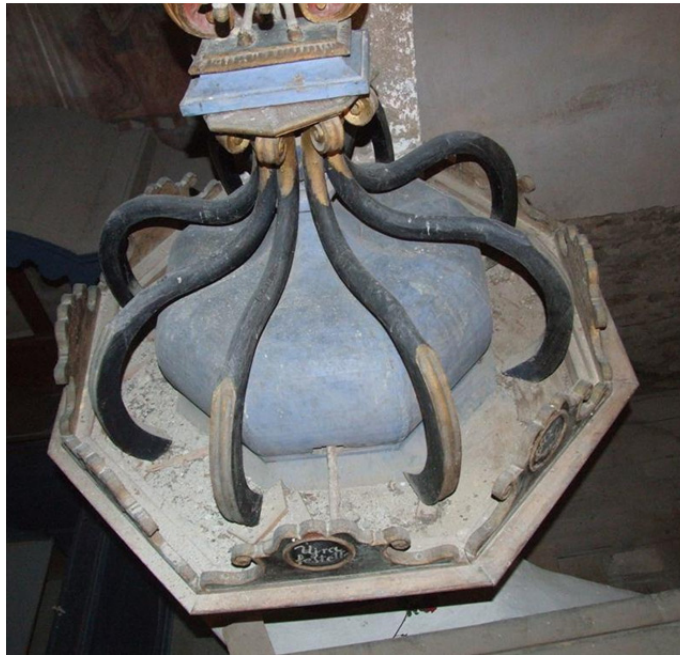
A szószékkorona erőteljesen szennyezett felülete

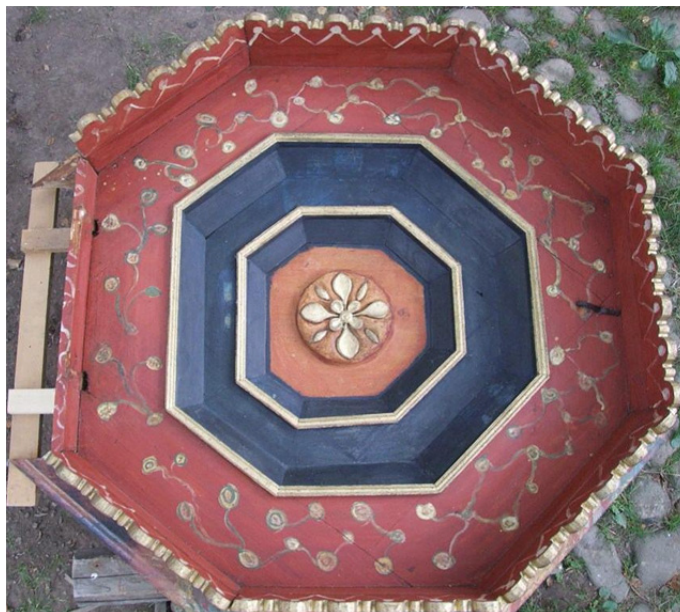
A szószékkorona a helyreállítást követően

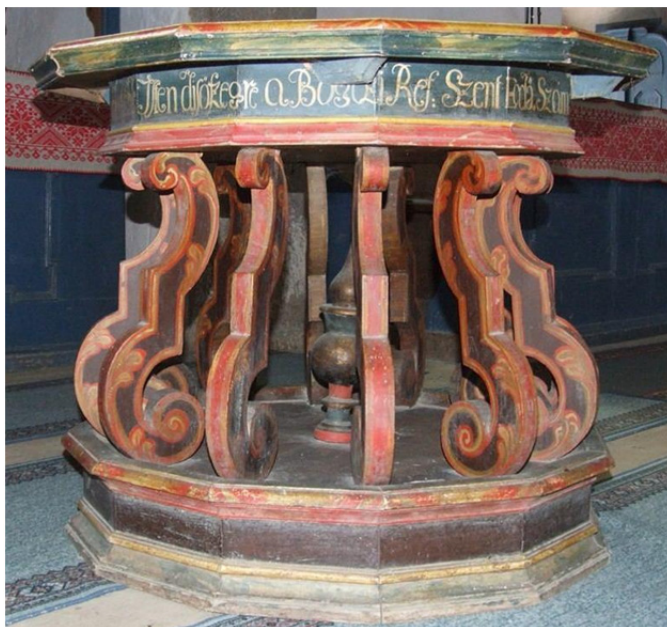
Az úrasztala restaurálás előtt

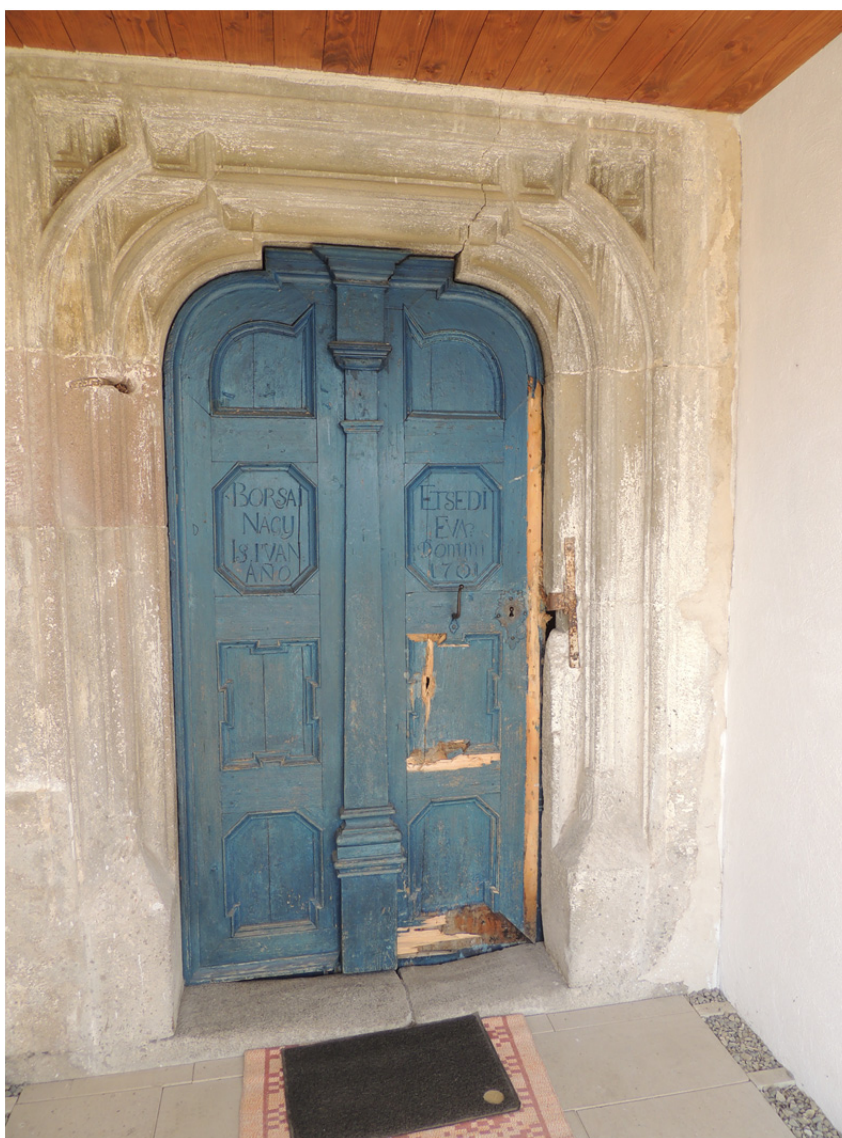
A templom megrongált 18. századi bejárati ajtaja

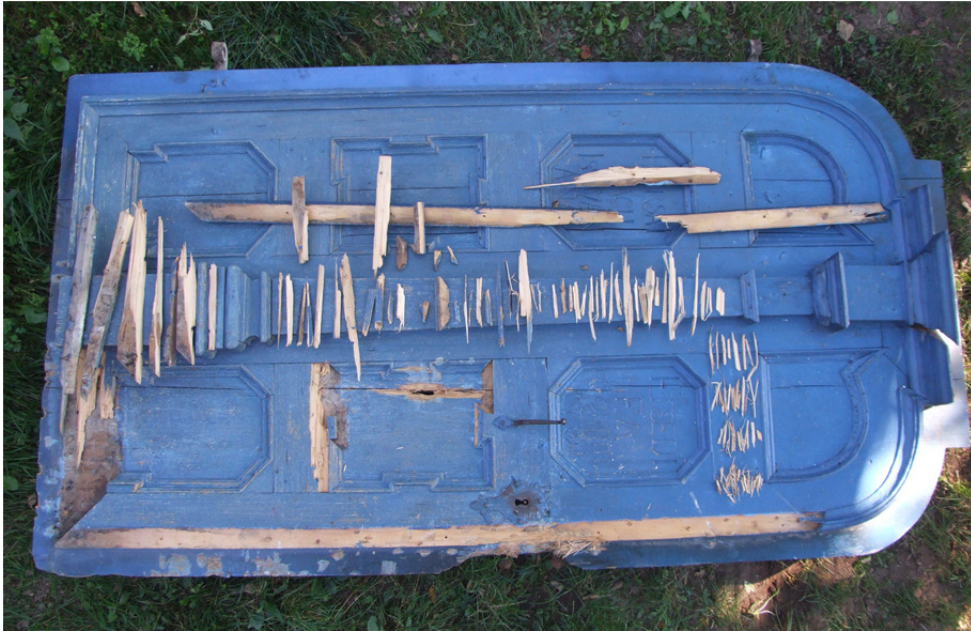
A bejárati ajtó restaurálása

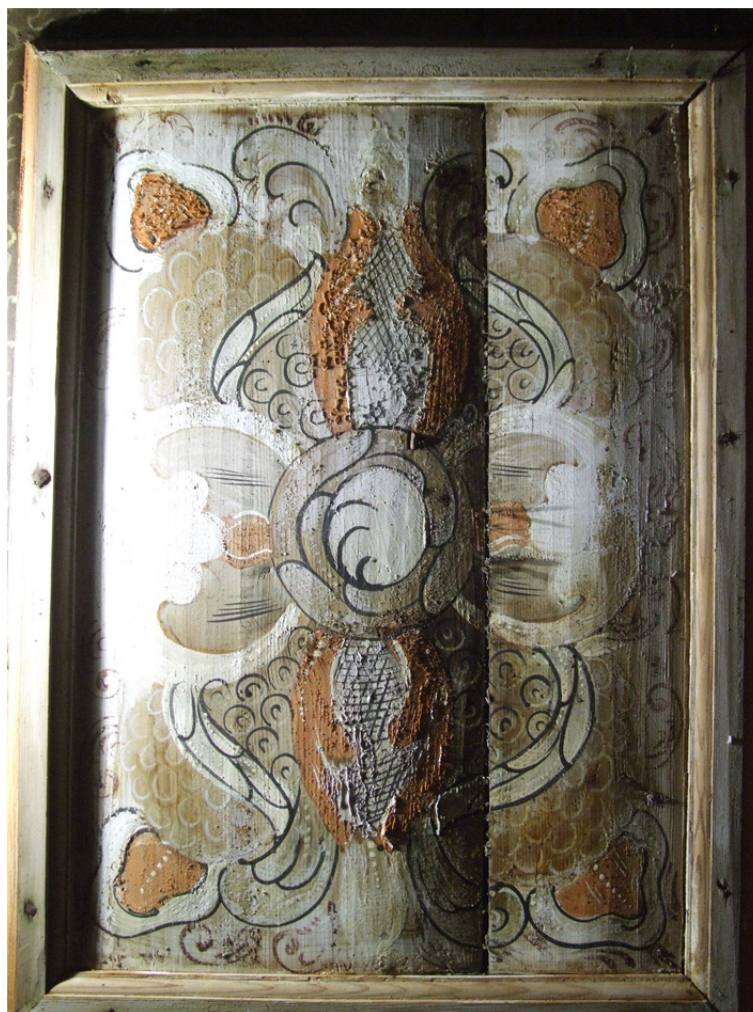
A kazettás mennyezet egyik táblájának restaurálás előtti állapota

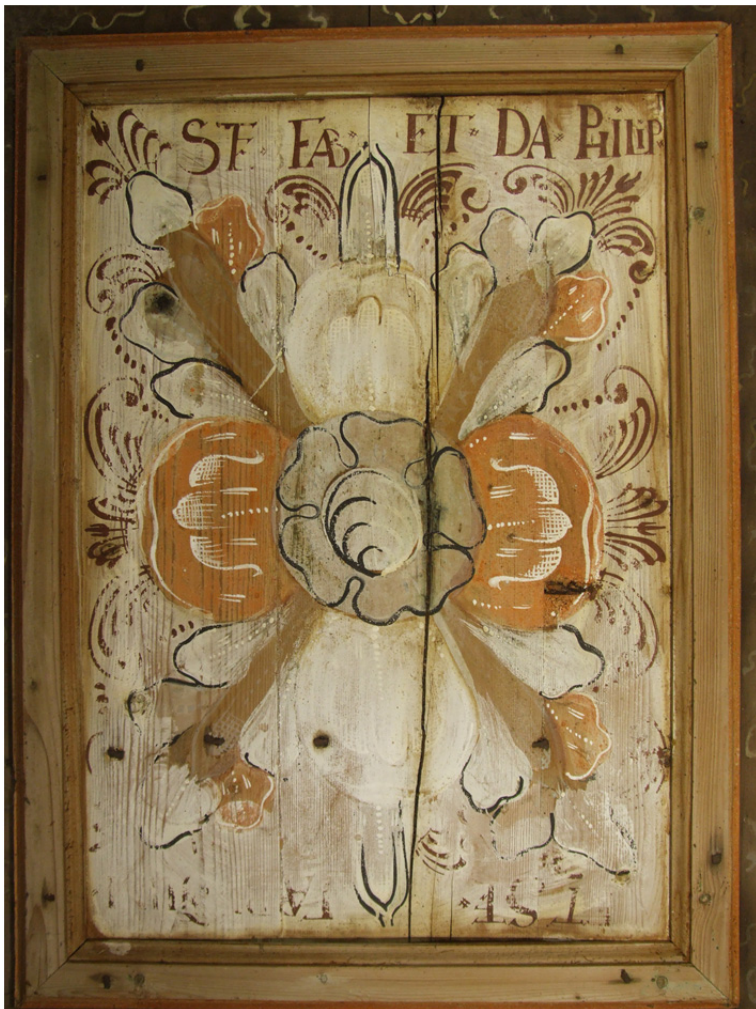
Kazetta restaurálás előtt

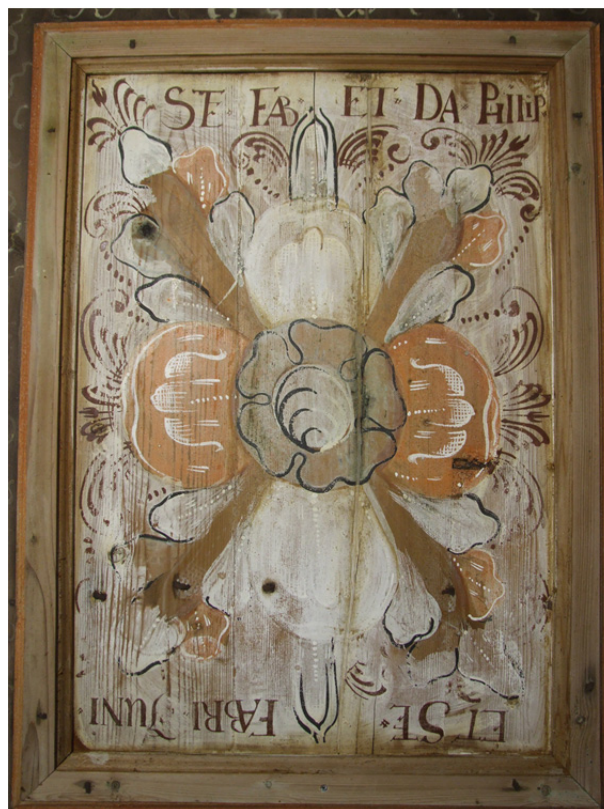
Kazetta restaurálás után
